quaderno di storia
architettura restauro

“AL TENPO DE TREMUOTTI”. I DANNI SUBITI DALLE STRUTTURE VOLTATE DI ALCUNE CHIESE ABRUZZESI A SEGUITO DEGLI EVENTI SISMICI DEL 2009 E IL LORO RESTAURO

Stefano D'Avino

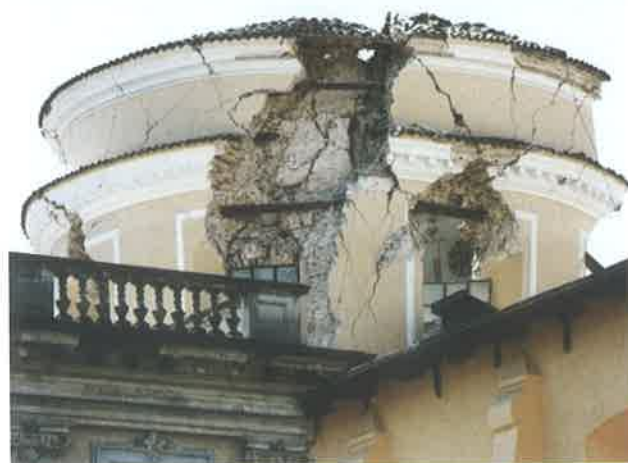
Fig. 15, 16 - L'Aquila. Chiesa del Suffragio (anche detta "delle Anime Sante") e dettaglio del tamburo danneggiato dal sisma del 2009 (foto dell'A.)

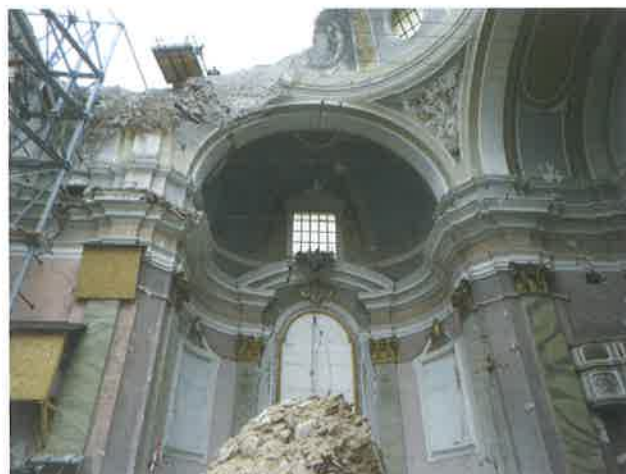
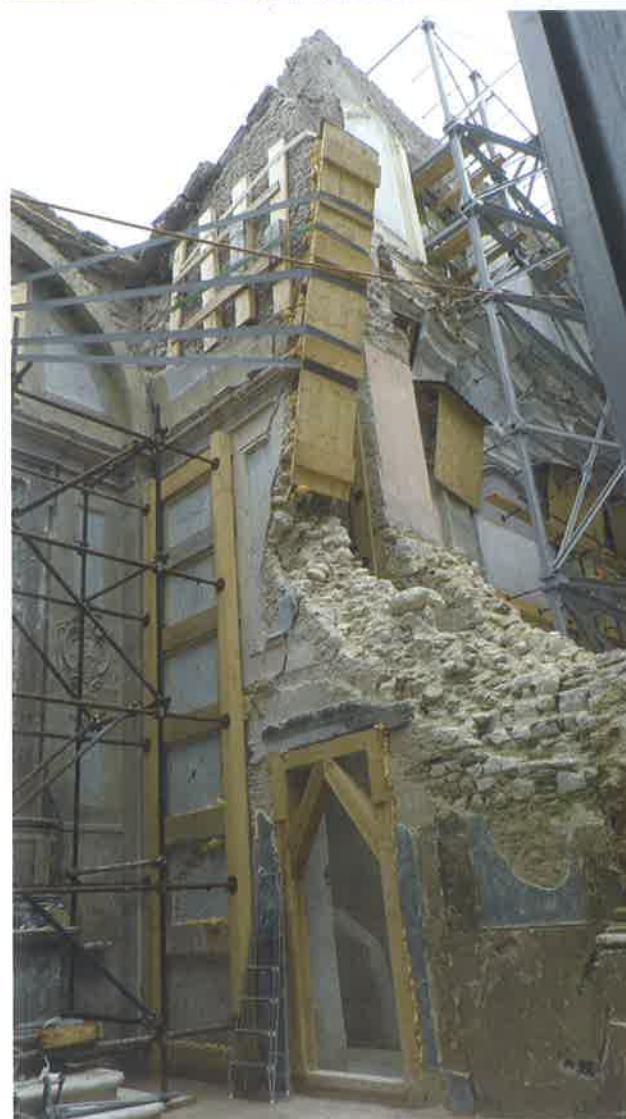
Va tuttavia posta l'attenzione sulla coerenza di tali materiali di riempimento poiché, come si è potuto osservare in S. Maria di Paganica, la sua massa, disomogenea e incoerente, ha arrecato in fase dinamica un notevole incremento delle sollecitazioni im-

Figg. 17, 18 - L'Aquila. S. Maria di Paganica, i resti della cupola e particolare dell'apparecchio murario su cui impostava la cupola (foto dell'A.)

poste alle volte ed, in sostanza, ne ha determinato il crollo.

Nel caso della chiesa di S. Maria di Paganica a L'Aquila, infine, la cupola impostata sul transetto, sorretta da quattro grandi archi, era realizzata in laterizio con spessore a due teste; quattro ampi finestroni circolari interrompevano la continuità muraria. In corrispondenza dell'abside, questa mostrava all'estradosso alcune strutture murarie d'irrigidimento, poste ad interasse regolare con direzione normale alla generatrice. La presenza di tali elementi, pur inducendo un indubbio effetto stabilizzante per la volta, ha tuttavia determinato, nel contempo, un aggravio notevole in termini di masse in gioco.

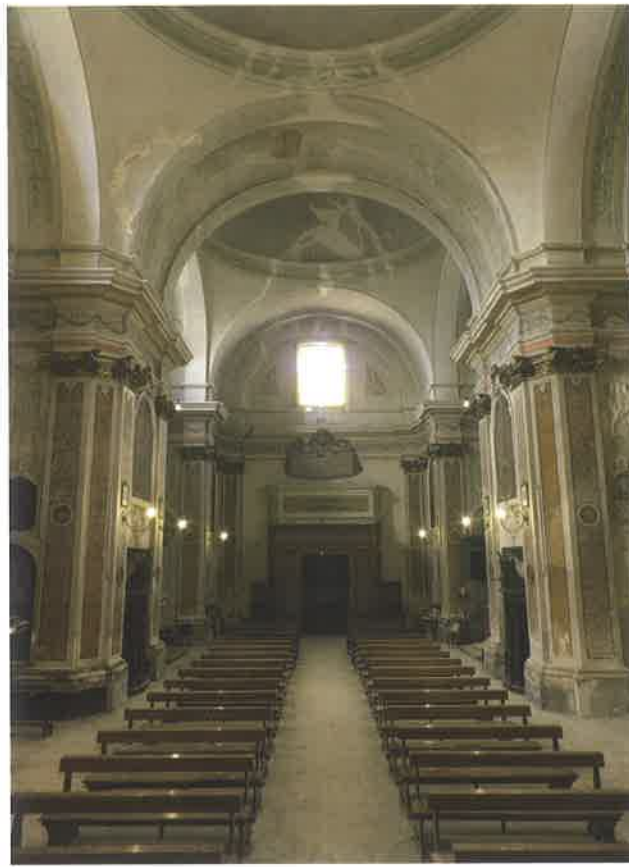
Alcuni fra gli esempi considerati, come la chiesa di S. Domenico a Penne o S. Felice a Poggio Picenze, presentano archi trasversali di rinforzo alle volte di copertura della navata; questi costituiscono delle vere e proprie nervature che dividono il complesso strutturale in specchiature, ciascuna delle quali può essere, almeno in linea teorica, concepita e realizzata autonomamente dalle altre; tali nervature rendono, localmente, più rigida la volta, per cui, per effetto del peso proprio, questa ha subito degli abbassamenti maggiori in corrispondenza della mezzeria delle specchiature e minori in prossimità degli archi trasversali; questa differenza di comportamento, nel caso di venti significativa, ha determinato delle fessurazioni ad andamento parallelo alle nervature, aperte all'estradosso in corrispondenza degli archi e all'intradosso in corrispondenza delle campate intermedie.

Fig. 20 - Loreto Aprutino. S. Francesco, archi trasversali di rinforzo alla volta della navata (foto dell'A.)

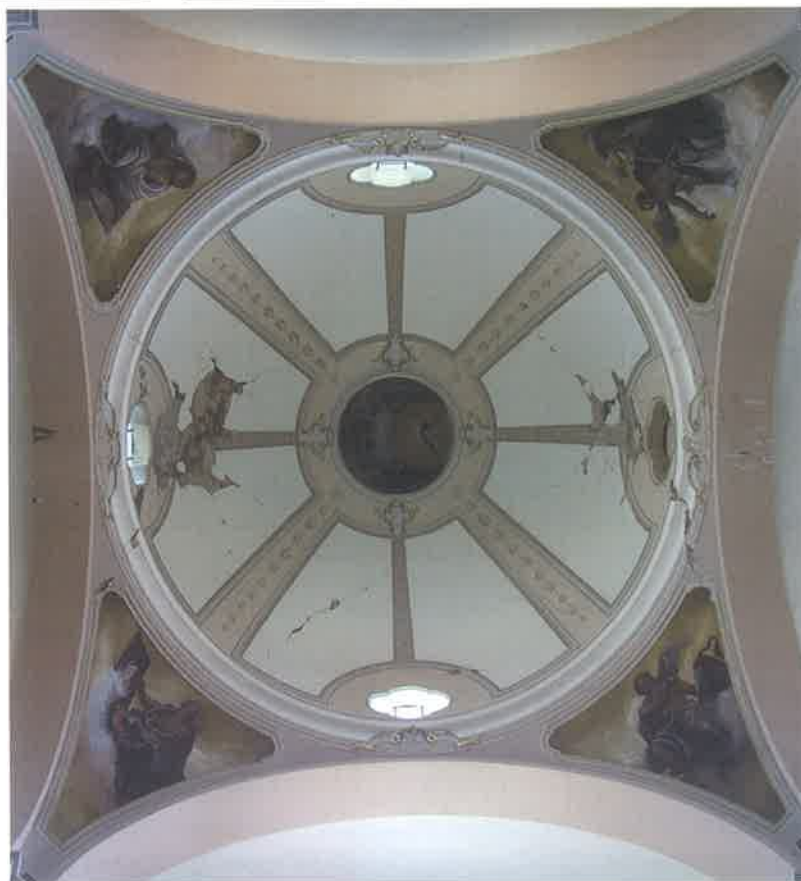
Fig. 21 - Pianella. S. Maria del Carmine, i danni sofferti dalla cupola (foto dell'A.)
