**HUMAN FACTORS &  
TECHNOLOGICAL DESIGN INNOVATION  
3**

# **LE MURA URBANE CROLLANO**

**CONSERVAZIONE E MANUTENZIONE PROGRAMMATA  
DELLA CINTA MURARIA DEI CENTRI STORICI**

Le mura urbane crollano : conservazione e manutenzione programmata della cinta muraria dei centri storici : atti del seminario internazionale, Pisa, 29 giugno 2018 / Michele Di Sivo, Daniela Ladiana ... [et al.] . - Pisa : Pisa university press, 2019. - (Human factors & technological design innovation ; 3)

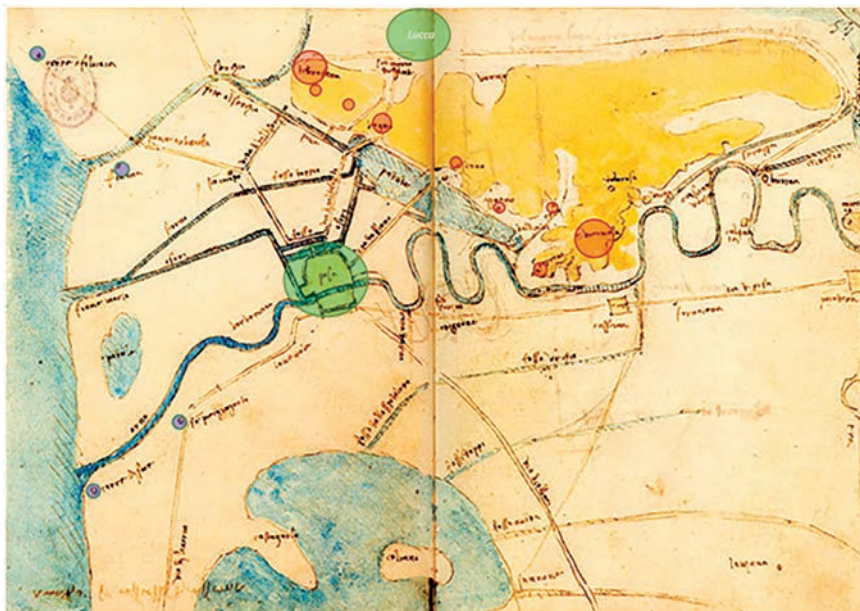
**Figura 2.** *Strategia del controllo della bassa Valle Auseris sui confini con Lucca: schema di E. Karwacka Codini; pianta base Schizzo idrografico del piano di Pisa, Leonardo Da Vinci, 1503 ca., Codice di Madrid II, 52v-53r; particolare. In rosso sono segnalate la Rocca di Ripafratta, Verruca e le torri di difesa e di avvistamento nel Monte Pisano.*

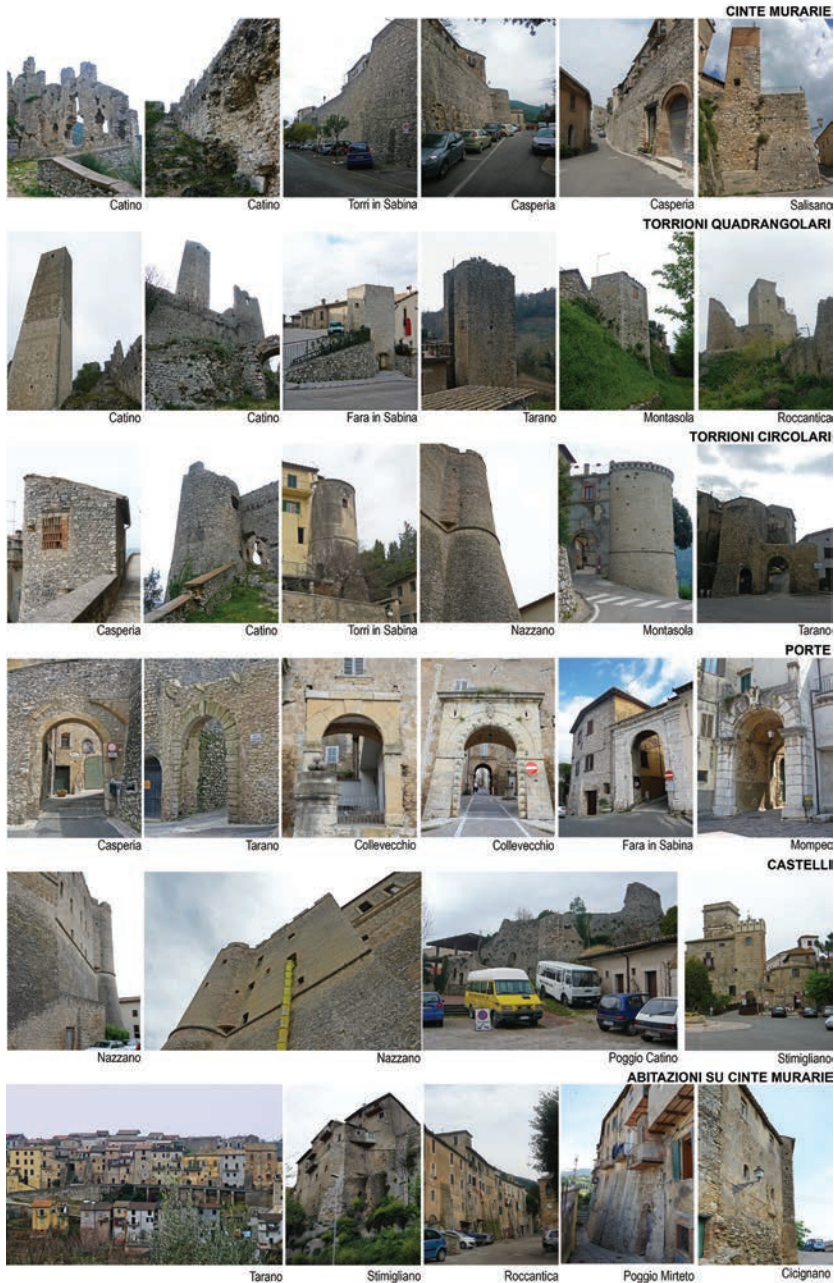
Figura 3. I Castra della Sabina: strutture difensive a confronto (foto: S. Landi).

L'analisi comparativa tra i diversi centri fortificati, svolta sulla base della campagna fotografica (Figura. 3), ha fatto emergere, inoltre, il ricorrere di certi elementi e caratteristiche delle strutture difensive (come ad esempio i torrioni circolari e quadrangolari, o le tessiture murarie) e la presenza di elementi che si differenziano (come le porte di accesso e la *rocca castrì*) poiché oggetto di trasformazioni, aggiunte e cambi d'uso nel corso dei secoli.

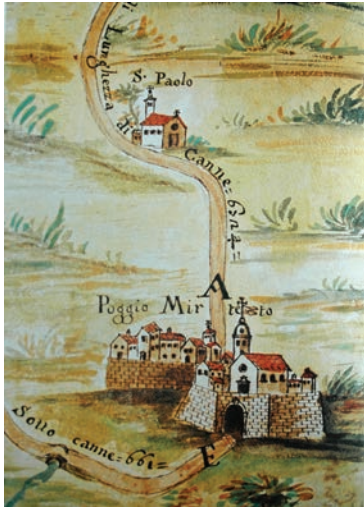
**Figura 4.** *Pianta di una porzione di territorio di Poggio Mirteto (Archivio di Stato di Rieti).*

È in questo contesto che si inserisce il centro storico di Poggio Mirteto, con il suo nucleo medievale (Figura. 4) ben distinguibile e le successive espansioni (avvenute tra il 1600 e il 1700, e poi tra il 1800 e il 1900).

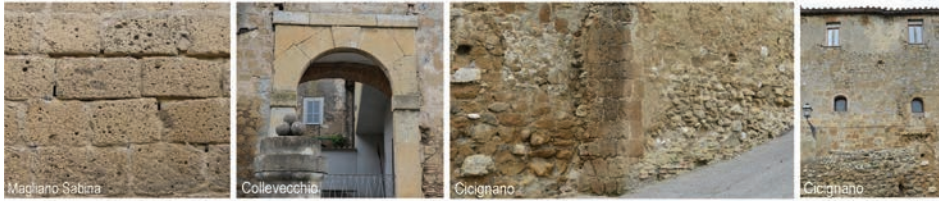
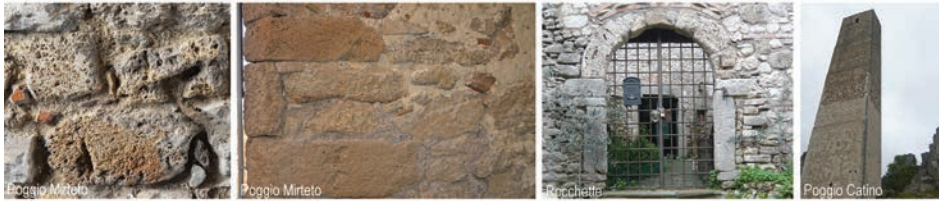
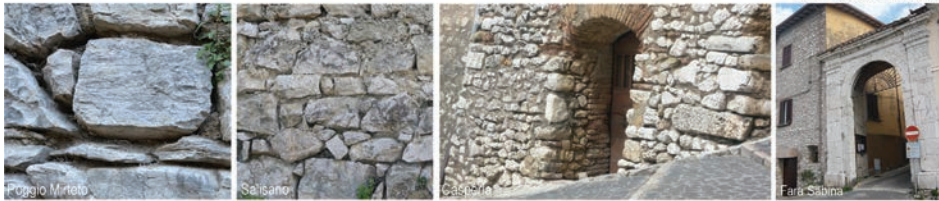
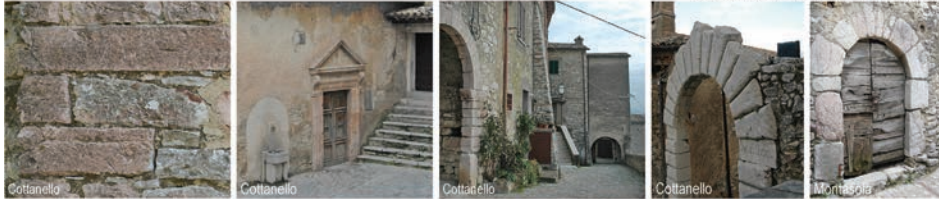
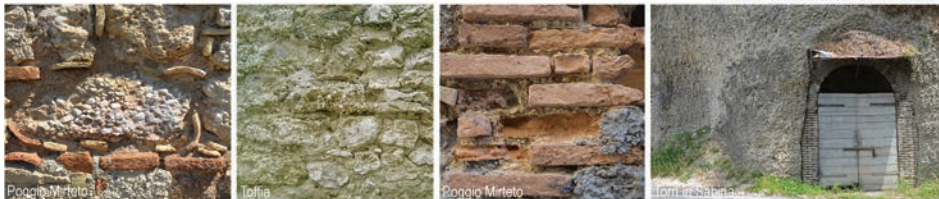
**TUFO**

**PIETRA SPONGA**

**PIETRA CALCAREA**

**MARMO ROSA DI COTTANELLO**

**CONGLOMERATO NATURALE**

**Figura 6.** Poggio Mirteto - Tessiture murarie e materiali (foto: S. Landi).

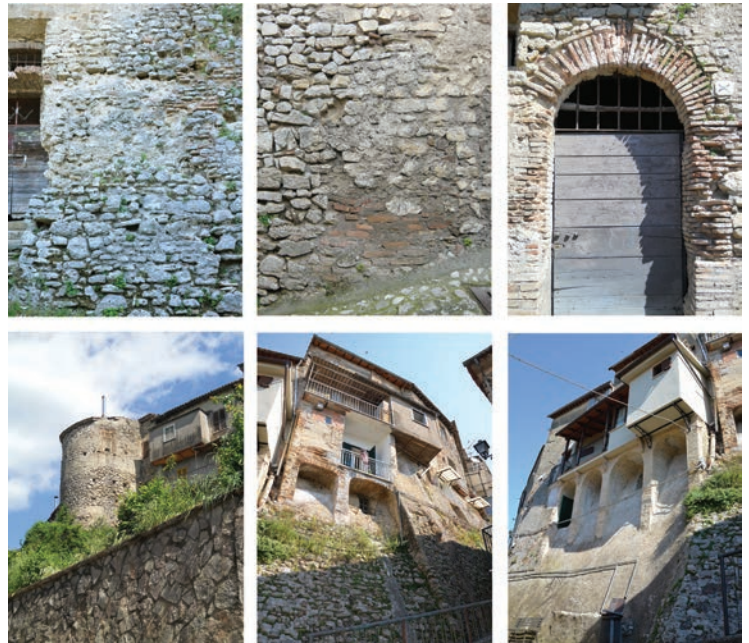
**Figura 8.** Poggio Mirteto - Analisi delle criticità: esempi di mancanza, intervento incongruo, erosione, superfetazioni (foto: S. Landi).

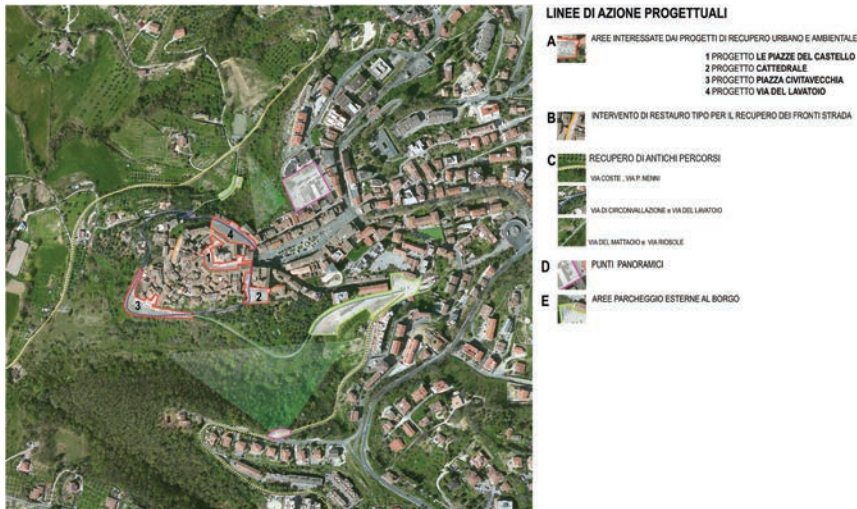
**Figura 9.** Linee di azione progettuali (elaborazioni grafiche: S. Landi).

Grazie alle valutazioni effettuate, è stato possibile individuare alcune linee di azione progettuale per la tutela e il recupero del borgo medievale di Poggio Mirteto (Figura 9), relative sia alla sua cinta muraria che al tessuto edilizio al suo interno.

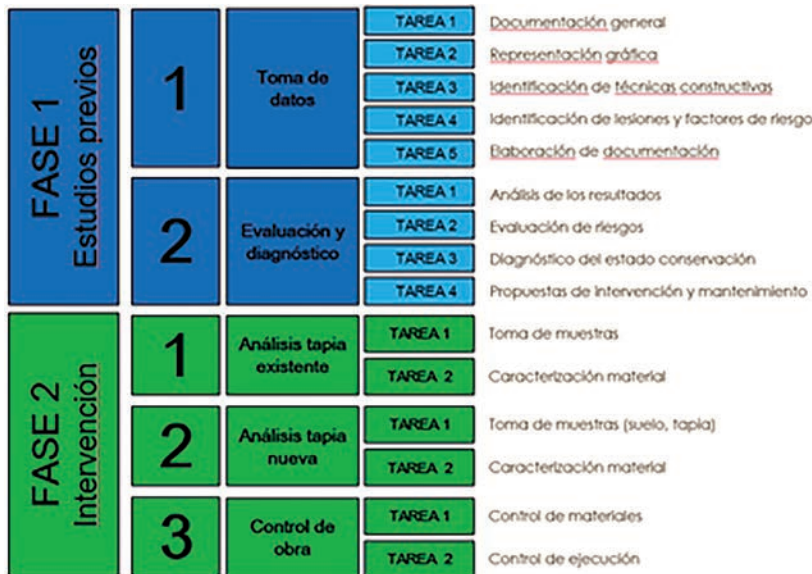
**Figura 1.** Esquema de las fases para el análisis cualitativo y cuantitativo de una intervención sobre una muralla urbana.

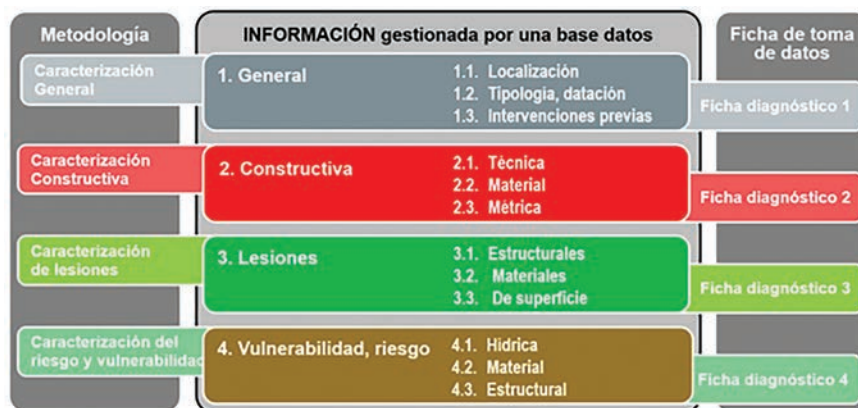
**Figura 2.** Estructura de la base de datos y su correspondencia con el procedimiento metodológico.

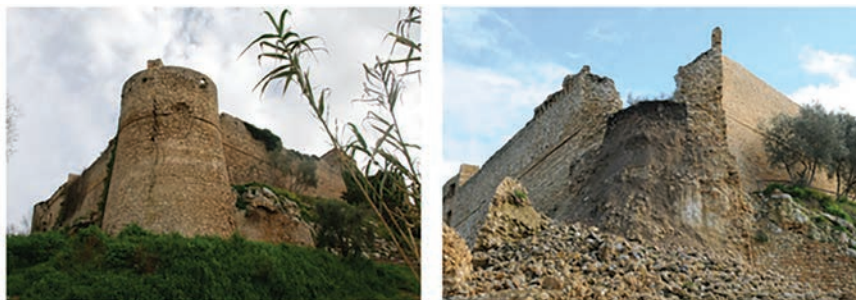
**Figura 3.** Il primo crollo delle mura di Magliano in Toscana. Quadro fessurativo del Torrione prima del consolidamento (sinistra), il Torrione dopo il consolidamento (centro) e il crollo avvenuto nel 2012 (destra).

Al momento del crollo, si erano appena conclusi i lavori di consolidamento che avevano provveduto a richiudere le ampie e numerose fessure alla base e a ristilare i giunti di malta, profondamente degradati (Figura 3).

Dall'esame diretto dello stato di fatto determinato dal crollo, si è potuto verificare la consistenza della parte interna della torre retrostante alla muratura. Essa, in corrispondenza della scarpa, è costituita da calcarenite molto fratturata, mista a terra – in analogia con quanto già rilevato dalle analisi del sedimento roccioso affiorante ai lati del Torrione e, nella parte superiore, da un terrapieno artificiale, corrispondente all'incirca alla parte a sviluppo semicilindrico della torre (Figura 4). Tale evidenza, peraltro diffusa nelle tecniche costruttive di architetture militari di età medioevale, non è di per sé tale da far presupporre un evento di crollo. Appare invece verosimile lo sfaldamento dell'affioramento roccioso che ha progressivamente determinato un sovraccarico del paramento lapideo di rivestimento in corrispondenza della scarpa – così come dimostrava il quadro fessurativo rap-

presentato nelle tavole di progetto e nella documentazione fotografica ad esso allegata – causandone il cedimento. Infatti, le condizioni di degrado della struttura muraria – ove erano presenti numerose lesioni ad andamento verticale, ben definite e di notevole ampiezza – mostrava una situazione statica indubbiamente preoccupante. Si può osservare al riguardo che il quadro fessurativo – di cui peraltro non era possibile accertare la pericolosità in termini cronologici – esisteva sicuramente da tempo ed era quindi ben noto.

- Scarsa qualità dei leganti, sia per composizione originaria, sia per il degrado, verosimilmente causato dalle costanti infiltrazioni di acque meteoriche.
- Cattiva qualità costruttiva della fodera esterna del Torrione, realizzata con materiale lapideo differenziato.
- Cedimento della roccia retrostante che ha determinato il sovraccarico della fodera.
- Penetrazione dell'acqua all'interfaccia a seguito di eventi meteorici estremi, con espulsione del paramento a causa della spinta idrostatica per sovraccarico degli ombrinali.

Per il suo relativamente modesto spessore, per la irregolare tessitura muraria, per la scadente composizione della malta e per il naturale degrado subito dai materiali e dai leganti, la fodera muraria infatti non è stata in grado di opporsi alle sollecitazioni in direzione ortogonale al suo piano, determinate dall'accumulo di acqua nell'interfaccia tra roccia e fodera. Questa può aver raggiunto livelli particolarmente critici, probabilmente per sovraccarico degli ombrinali.

Proprio l'effetto di massicce e prolungate infiltrazioni può dunque essere individuato come causa scatenante il crollo. La penetrazione di eccezionali quantità di acqua piovana e il suo accumulo, nell'impossibilità di trovare una via di uscita, può aver compromesso la stabilità della fodera muraria della scarpa, con il conseguente crollo della parte alta del Torrione.

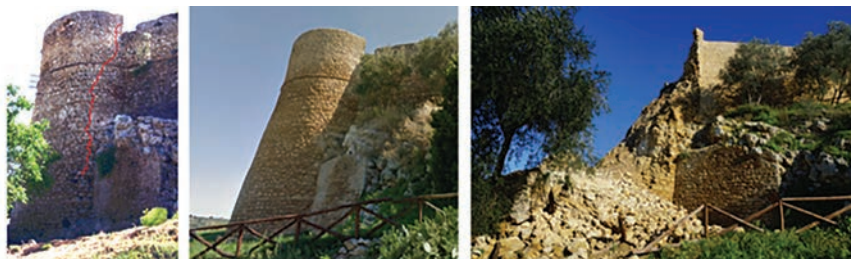
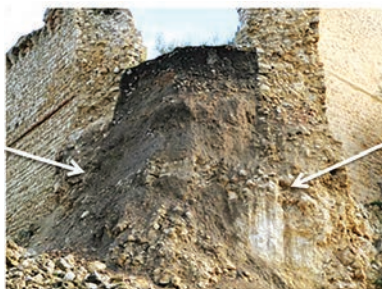
**Figura 4.** Il primo crollo delle mura di Magliano in Toscana. Morfologia interna resa evidente dal crollo.

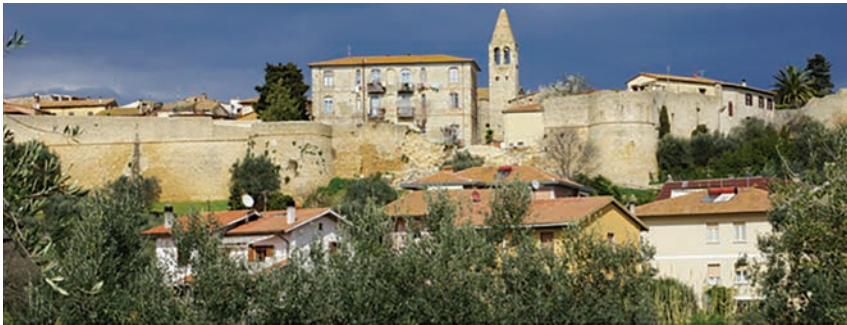
**Figura 5.** Il secondo crollo delle mura di Magliano in Toscana. In alto, il crollo visto da sud ovest, in basso i dettagli del crollo.

Solo due anni dopo, il 15 dicembre 2014, avviene un secondo crollo, stavolta nella porzione sud-ovest, a seguito di un nuovo evento piovoso di notevole intensità e durata (Figura 5). Il tratto crollato presenta un fronte di altezza di circa 8 m, che si estende in sommità per una lunghezza di 17.2 metri. Ciò è avvenuto nonostante le avvisaglie del luglio precedente, quando quel tratto di mura aveva manifestato segnali di allarme con fessurazioni e deformazioni. Al tempo, il Comune aveva tempestivamente individuato una procedura di progettazione avvalendosi dei finanziamenti ottenuti per la ricostruzione del Torrione precedentemente crollato e dirottandoli su questa porzione. Ma ugualmente non si è fatto in tempo a salvare la struttura: a solo un mese dalla consegna dei lavori alla ditta esecutrice, interviene il crollo, i cui effetti fortunatamente sono stati mitigati dalla preventiva messa in sicurezza della strada.

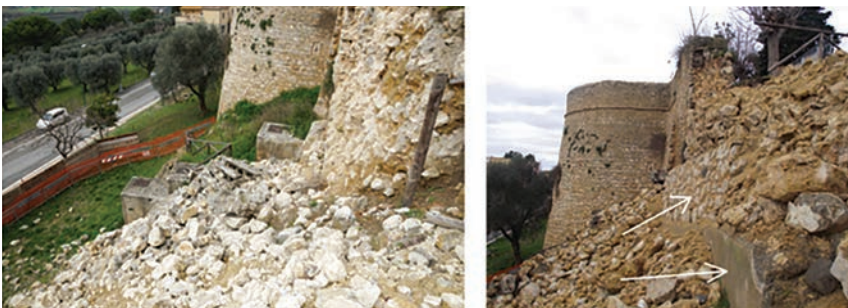
L'analisi del dissesto anche questa volta può essere condotto attraverso l'esame delle tessiture murarie superstiti e di alcune foto risalenti alla prima metà del secolo scorso. La presenza di una porzione di muratura di pietre con malta cementizia testimonia che la zona era già stata parzialmente ricostruita in epoca moderna. Dai documenti si evince che prima degli anni '50 è evidente una porzione triangolare mancante sulla sommità della zona centrale dell'area crollata e, successivamente, è documentato un crollo, cui ha fatto seguito la ricostruzione alla fine degli anni '50 con una muratura realizzata con malta cementizia poggiate su un cordolo di base in calcestruzzo armato. Osservando l'abitato soprastante le mura, si comprende l'intrinseca vulnerabilità di quest'area: due strade carrabili, oggi asfaltate, conducono dall'interno del paese verso il tratto crollato, conflueno, in discesa, proprio alle sue spalle come un canale di ruscellamento delle acque piovane superficiali che si attiva in occasione di eventi meteorici. Questo effetto è solo in parte mitigato da una griglia trasversale posta a monte della confluenza e da due piccole caditoie, ubicate ai due ingressi della piazzetta e la zona di ristagno si viene a formare proprio a ridosso delle mura, in corrispondenza del crollo.

In sintesi, le sequenze ricostruttive documentabili sono illustrate in Figura 6. Nel XVIII secolo è documentata la ricostruzione di una zona di ampiezza sostanzialmente analoga a quella attualmente crollata, nel XX secolo, anni '50, è avvenuta la ricostruzione di un'area di ampiezza minore rispetto a quella attualmente crollata, raccordata sulla base da un cordolo in calcestruzzo armato e con una lieve scarpata in contropendenza, e sono state effettuate iniezioni di cemento. Si comprende quindi che la zona in oggetto è patologicamente esposta a crolli e ciò fa pensare a cause effettivamente mai rimosse. Tale situazione è legata alla stessa formazione del tessuto abitativo del borgo medievale (Figura 7).

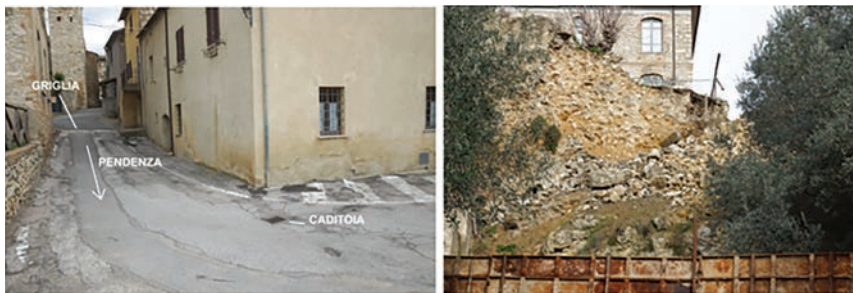
**Figura 7.** Il secondo crollo delle mura di Magliano in Toscana. La piazzetta soprastante il muro (sinistra), il crollo sottostante (destra).

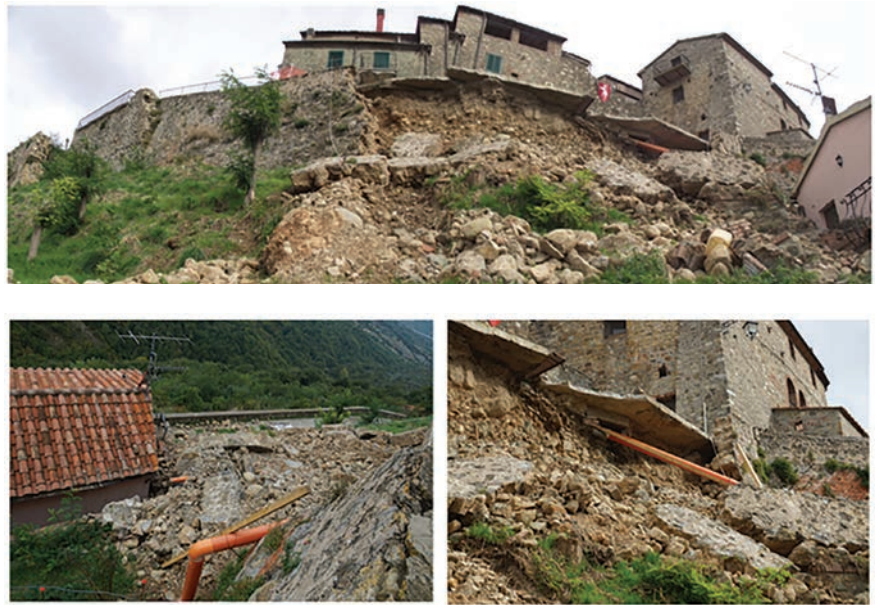
**Figura 8.** Il crollo delle mura di Cana di Roccalbegna. Il crollo visto dal basso (in alto), vista dalla piazzetta soprastante (in basso a sinistra), dettaglio visto dal basso (in basso a destra).

È importante osservare che il tracciato delle mura sommitali presenta un tratto originale medioevale nella zona a nord, cui si innesta una porzione di incerta datazione, non più complanare a quest'ultimo e con caratteristiche costruttive e materiche decisamente diverse: il crollo ha interessato proprio quest'ultima, che, da un esame visivo, mostra una fattura decisamente peggiore.

Nella notte tra il 5-6 ottobre 2013, a seguito di un evento piovoso di straordinaria intensità, crolla un tratto di mura di lunghezza 12.6 m, altezza media 4.5 m e spessore di circa 0.5 m, sormontato da una piazzetta pavimentata. La frana incombe su un fabbricato, che fortunatamente è stato interessato solo dalle macerie minute, e sulla strada sottostante, dove un'auto è andata distrutta (Figura 8). Le mura urbane di Cana di Roccalbegna (GR) risalgono probabilmente al '400; la struttura di sostegno del pendio mostra un sistema di fasi costruttive, ovvero la parte sommitale di cui fa parte la zona crollata, un muro sottostante che attualmente è interrotto a pochi metri dalla verticale

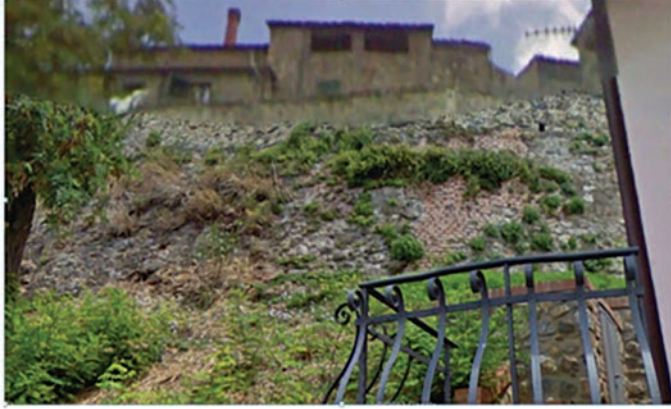
**Figura 9.** *Il crollo delle mura di Cana di Roccalbegna. Il tratto di mura crollato visto dal basso prima del dissesto (foto tratta da Google street view).*

Emerge in sintesi una situazione frammentata, interessata da ripetuti crolli passati e priva di una continuità strutturale ed esecutiva. Il crollo non ha dunque interessato la parte medioevale delle mura, ma una porzione ricostruita in epoca più recente, frutto di un rimaneggiamento di scadente qualità. Dalla stessa immagine si constata la presenza di vegetazione piuttosto rigogliosa, concentrata ad una certa quota, il che fa presumere la continua presenza di acqua nella zona retrostante il muro.

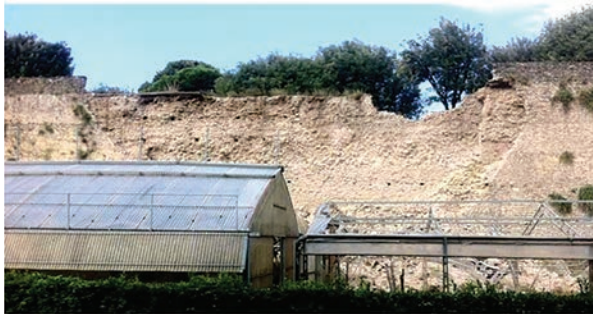
**Figura 10.** *Il crollo delle mura di Pistoia. Il tratto di mura crollato visto dal lato delle serre.*

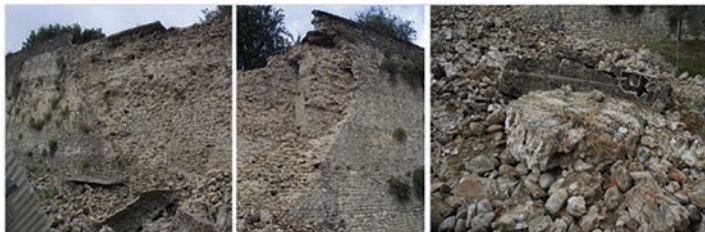
**Figura 11.** *Il crollo delle mura di Pistoia. Dettagli: da sinistra, l'estremità sinistra del crollo con le tracce della soletta di calcestruzzo armato, l'estremità destra del crollo con la porzione di muro inglobata, le macerie al piede del crollo.*

Le presumibili cause del collasso sono solo parzialmente percepibili da un semplice esame visivo delle mura e della porzione crollata (Figura 11). Si riconosce infatti la mediocre qualità muraria: pietre calcaree, direttamente provenienti dal letto del vicino corso d'acqua e una sezione trasversale costituita da due paramenti esterni in pietra e un nucleo interno solo parzialmente cementato e privo di diatoni. Tale considerazione induce a considerare a rischio qualunque porzione della struttura.

Ma il crollo, repentinamente avvenuto nell'autunno del 2011, ha anche altre spiegazioni. Le propaggini della porzione crollata, così come il lembo di mura interno rimasto in piedi, evidenziavano un visibile fuori piombo; inoltre sulle sue estremità si intravede un elemento murario a forma di pilastro, forse una antica e diversa struttura; infine anche la stessa tessitura muraria, osservata nel dettaglio, mostra qualche singolarità rispetto a quella ricorrente nelle altre parti di cinta urbana. Tutto fa pensare al riproporsi di un antico crollo, oggetto di un evento di ricostruzione rivelatosi non particolarmente stabile. La presenza sulla sommità del tratto crollato di una trave cordolo incalcestruzzo armato, con ogni probabilità aggiunta nel secondo dopoguerra, fa pensare a un tentativo di mitigare l'infiltrazione meteorica dall'alto nel corpo murario.

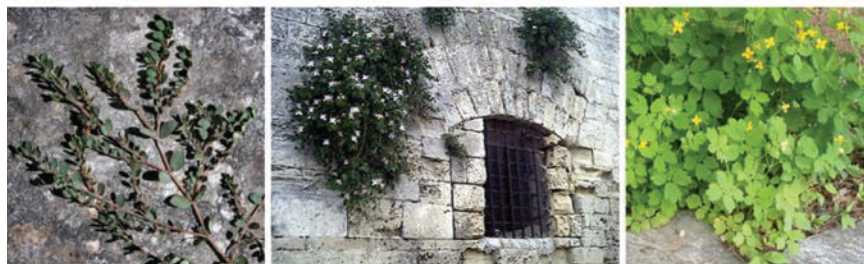
**Figura 2.** Photo *Euphorbia chamaesyce* L. (Moro, Siena 2005), *Capparis spinosa* L. (Cinelli, Pisa 2018), *Chelidonium majus* L. (Cinelli, Lucca 2001).

specialization through the presence of elaiosomes, i.e. external appendages of the seed, rich in lipids that act as a reward for the ants in exchange for transport. This specialization is present in some Euforbiaceae, like *Euphorbia chamaesyce*, and in *Chelidonium majus*. Thanks to this mutualism, the seeds can reach micro-cracks in the flooring or in height otherwise difficult to reach; this is the strategy of dissemination of the *Capparis spinosa*, now omnipresent on the walls of any Italian city.

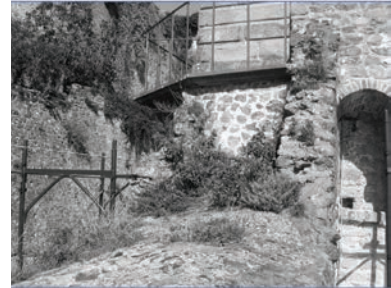
**Figura 4.** A case study: the walls of Castiglione di Garfagnana (Munafò, 2005).

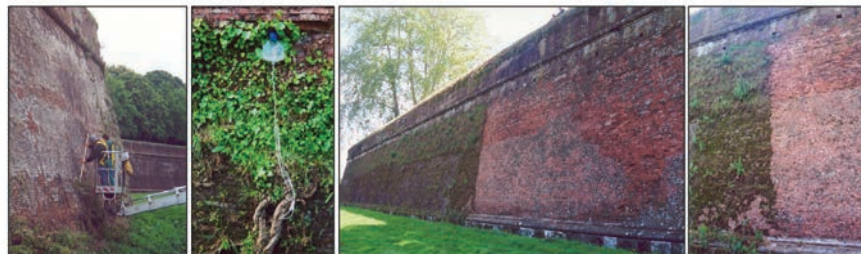
**Figura 6.** *First and after the chemical treatment on the Castiglione di Garfagnana walls (Munafò, 2005).*

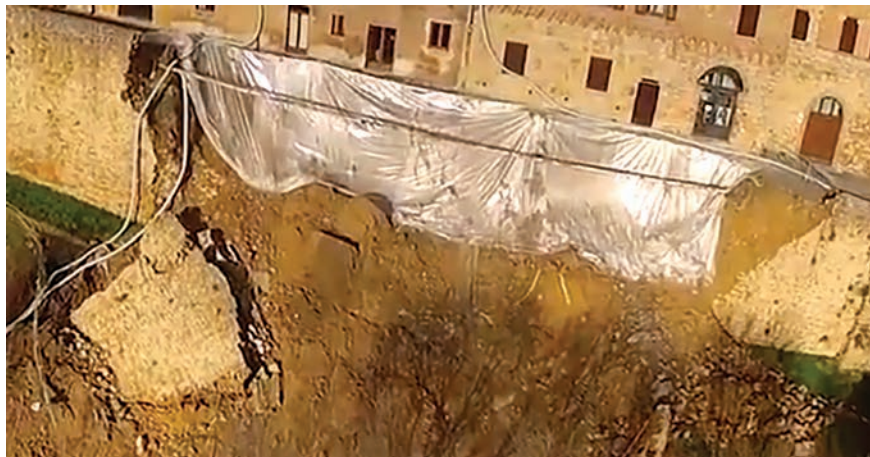
**Figura 1.** *Crollo di un tratto del muro di Volterra avvenuto nel 2014.*

il crollo parziale o totale del manufatto stesso. Negli ultimi anni si sono avuti esempi significativi caratterizzati da tali scaturigini fenomenologiche, che hanno cagionato una notevole perdita del patrimonio storico. In tale fattispecie si inquadra il crollo di parte delle mura medioevali della città di Volterra avvenuto nel 2014, di cui si riporta una immagine significativa in Figura 1.

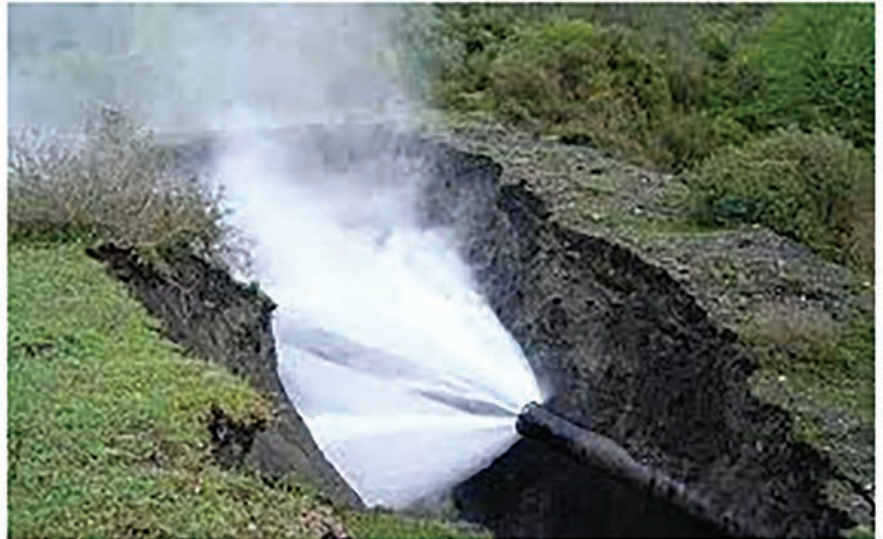
**Figura 2.** Esempio di perdita da tubazione in pressione.

Generalmente, una perdita da una condotta in pressione causa l'asportazione del materiale granulare fine dal terreno, provocando spesso voragini (Figura 2) che sono causa o concausa di crolli più o meno diffusi.

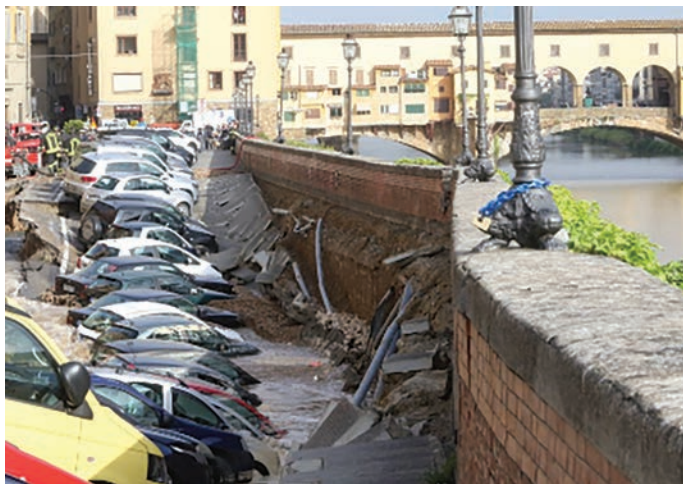
**Figura 3.** *Crollo del Lungarno Torrigiani.*

Esempio notevole e balzato alla cronaca è stato il crollo di un tratto importante del Lungarno Torrigiano avvenuto a Firenze il 25 maggio 2016. In tale episodio, infatti, l'asportazione di materiale fine causato da perdite di tubazioni in pressione ha provocato il collasso e lo sprofondamento di un tratto di strada (Figura 3).

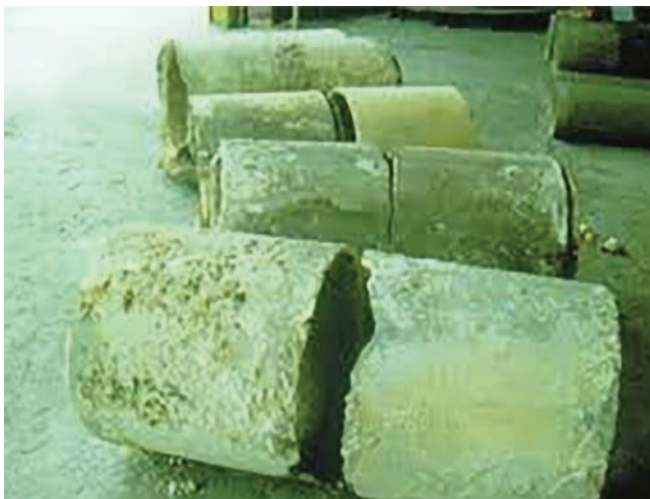
**Figura 4.** *Rottura di tubazioni di drenaggio urbano in calcestruzzo.*

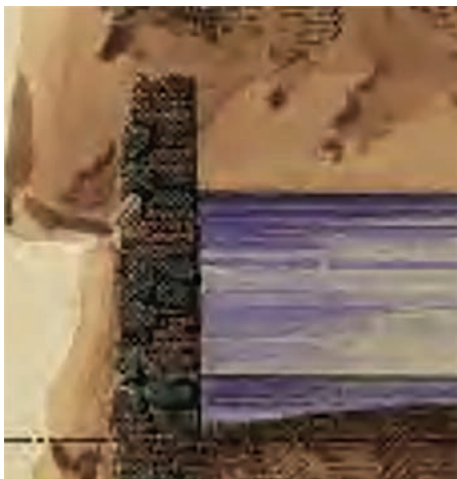
**Figura 6.** Particolare di sezione trasversale del F. Arno a Firenze (rilievo del 1845).

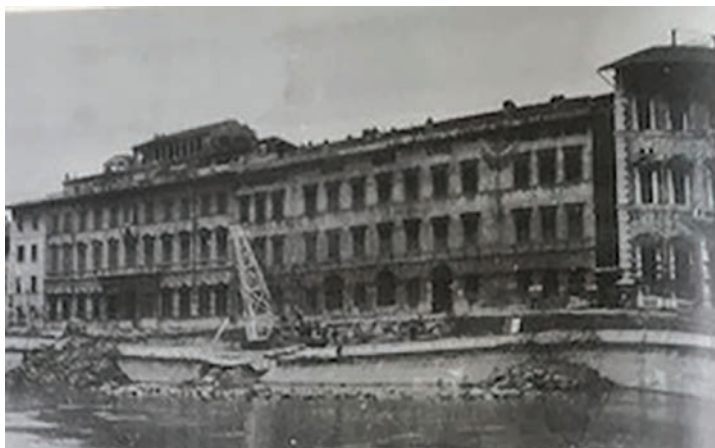
**Figura 7.** Crollo parziale dei muraglioni lato nord del F. Arno all'interno della città di Pisa a seguito della piena del novembre 1966. Supplemento del Tirreno del 6 novembre 1986.

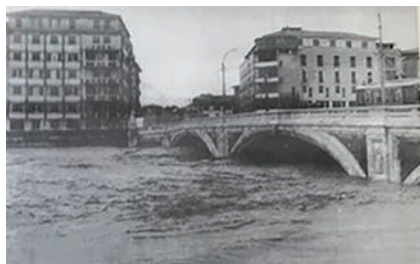
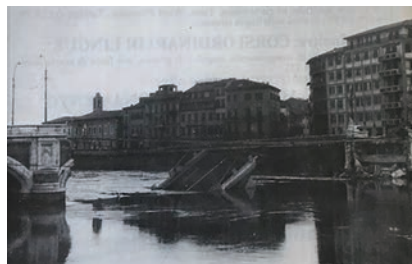
**Figura 10.** Foto del Ponte Solferino a Pisa prima e dopo il crollo (alluvione del novembre 1966). Supplemento del Tirreno del 6 novembre 1986.

La Figura 10, infine, mostra il famoso crollo del Ponte Solferino a Pisa avvenuto in seguito dell'alluvione del novembre 1966 che ha interessato il bacino del F. Arno. Il collasso del ponte fu sostanzialmente dovuto agli scavi avvenuti intorno alla pila, che ne indussero lo scalzamento e il conseguente cedimento unitamente all'arco da essa sostenuto.

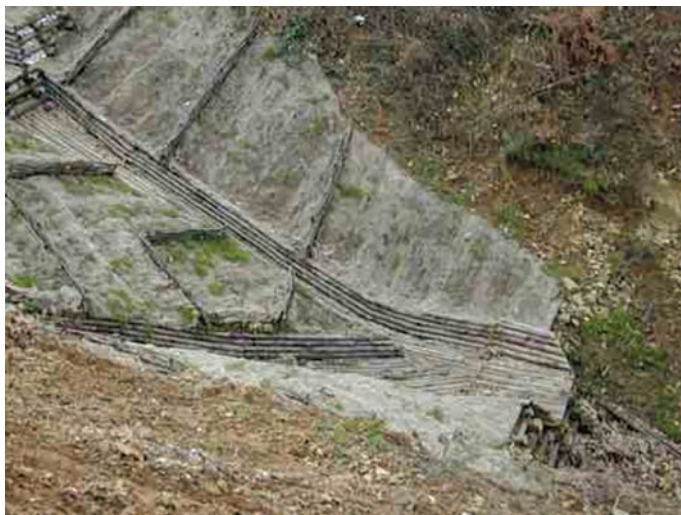
**Figura 11.** Esempio di intervento di regimazione delle acque superficiali.

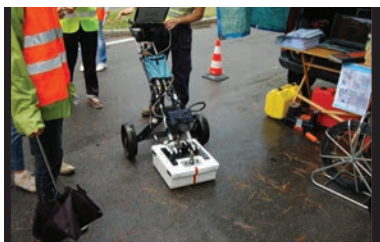
**Figura 1.** Indagini-georadar (ENVIA, Studio Associato di Geologia e Geofisica, Bologna).

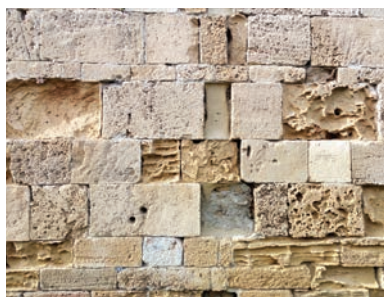
**Figura 2.** Effetti sulla pietra dei processi erosivi (foto prof. Michele Di Sivo).

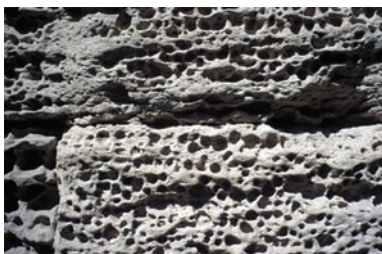
**Figura 3.** Alveolizzazione causata da degrado (foto di ing. Antonio Baldini, Carrara).

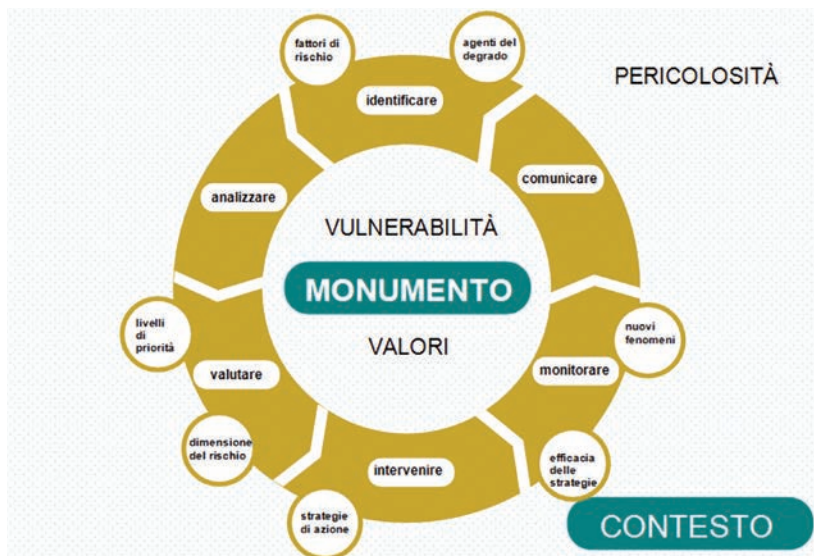
Figura 1. Fasi della gestione del rischio.

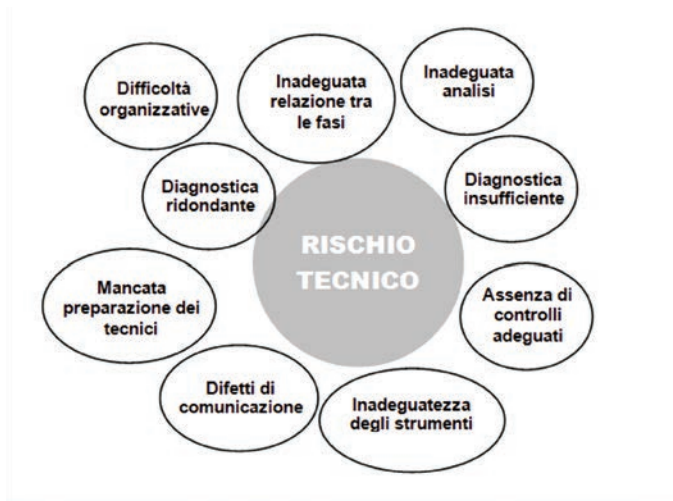
Figura 2. Fattori del rischio tecnico

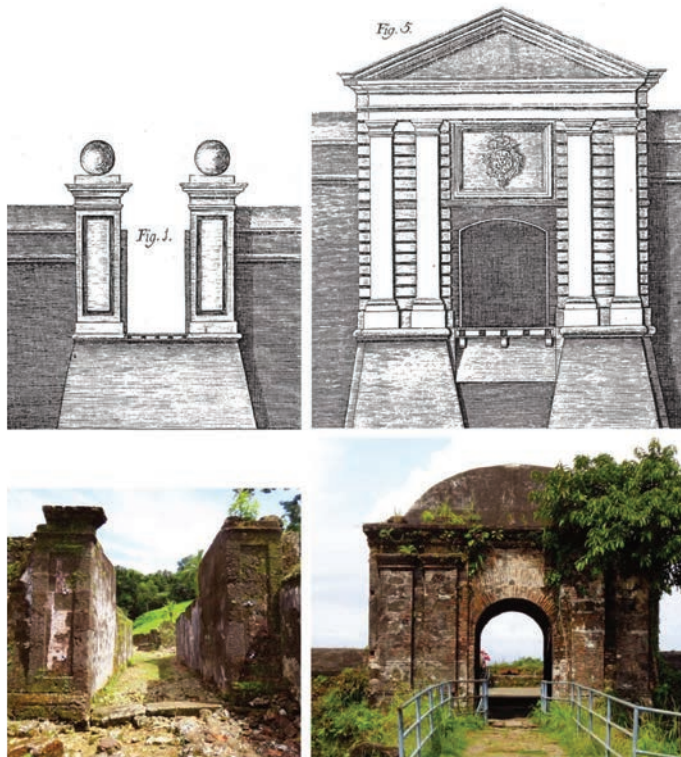
**Figura 5.** Superior: Ejemplos de Portadas Principales para el Cuerpo de la Plaza, Tratado de Fortificación, Manuel Sánchez Taramas, 1769. Inferior: Portada Principal de la Batería de San Fernando en Portobelo (izquierda) y Cuerpo de Guardia del Fuerte de San Lorenzo (derecha). Fotografías: P. Cid y L. Casini, 2017.

En San Lorenzo, las fortificaciones fueron fundamentalmente construidas en piedra; mientras que, en Portobelo, en bloques coralinos. Sus muros eran revestidos con un mortero para la protección de su superficie ante los agentes atmosféricos y naturales de la selva húmeda tropical de Panamá. Hoy en día, quedan muy pocos restos de mortero. Su aspecto formal cuenta con soluciones de ornato<sup>3</sup> que aplicaba un orden arquitectónico realizado en piedra labrada o en ladrillos, así como, dictaban las prácticas del Real Ejército de su Majestad, los Tratados de la época y las lecciones impartidas en las Reales Academias españolas (ver Figura 5).

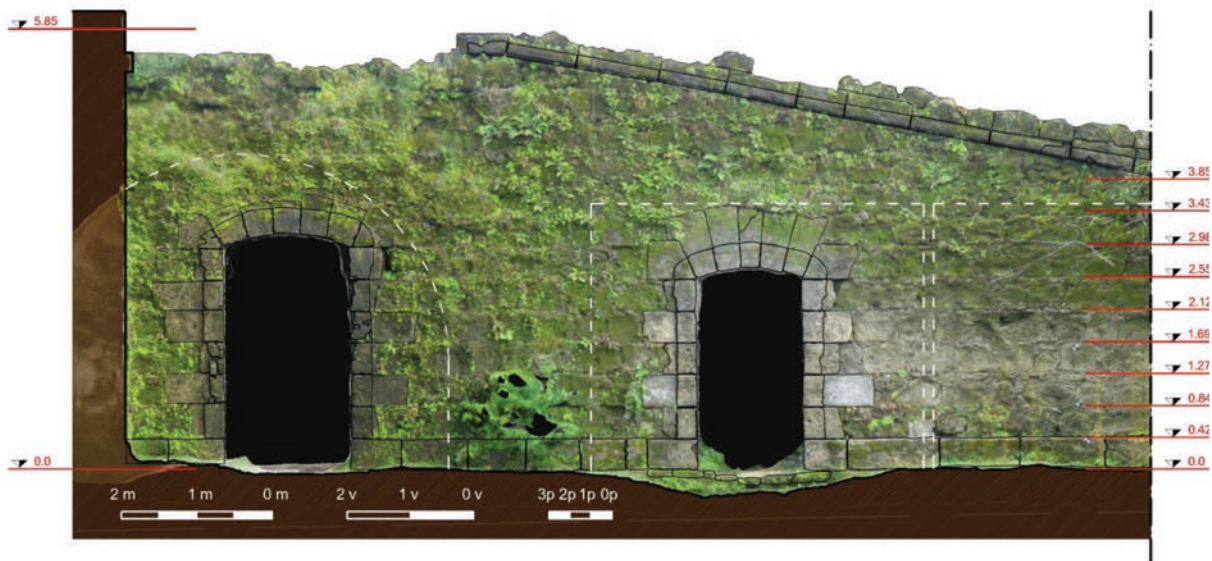
**Figura 8.** Superior: Levantamiento del sector sur (habitaciones y rampa) del Fuerte de San Lorenzo, P. Cid y L. Casini, 2017. Inferior: Hipótesis reconstructiva, P. Cid y L. Casini, 2017.

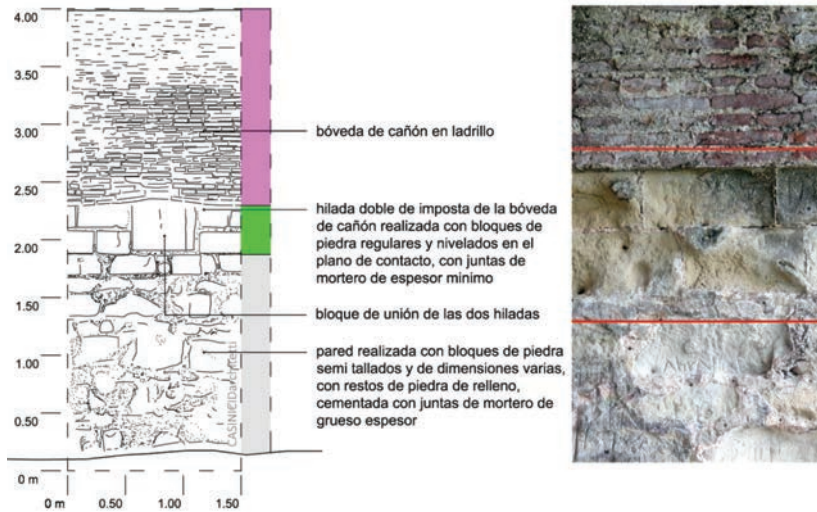
**Figura 9.** Elevación de una porción de muro y bóveda en galería, Fuerte de San Lorenzo, P. Cid y L. Casini, 2017.
