# Il restauro della chiesa di Sant’Agostino a Cascia

*‘Il presente del passato’*  
**Il restauro della chiesa di  
Sant’Agostino a Cascia**

Sant'Agostino a Cascia. Storia e restauro <i>Stefano D'Avino</i>	7
Analisi degli intonaci e dei materiali lapidei <i>Riccardo Ginanni Corradini, Marisa Laurenzi Tabasso</i>	71
Indagini termografiche nella chiesa di Sant'Agostino a Cascia. <i>Gianluca Francavilla, Renato Ricci</i>	83
Affreschi, opere lignee ed elementi lapidei. Stato di conservazione e tecniche d'intervento <i>Consorzio Sparla Restauratori</i>	97
Alcune note sulla decorazione della chiesa di Sant'Agostino a Cascia. <i>Michela Becchis</i>	107
Su alcune opere provenienti dalla chiesa di Sant'Agostino a Cascia. <i>Ilaria Miarelli Mariani</i>	127

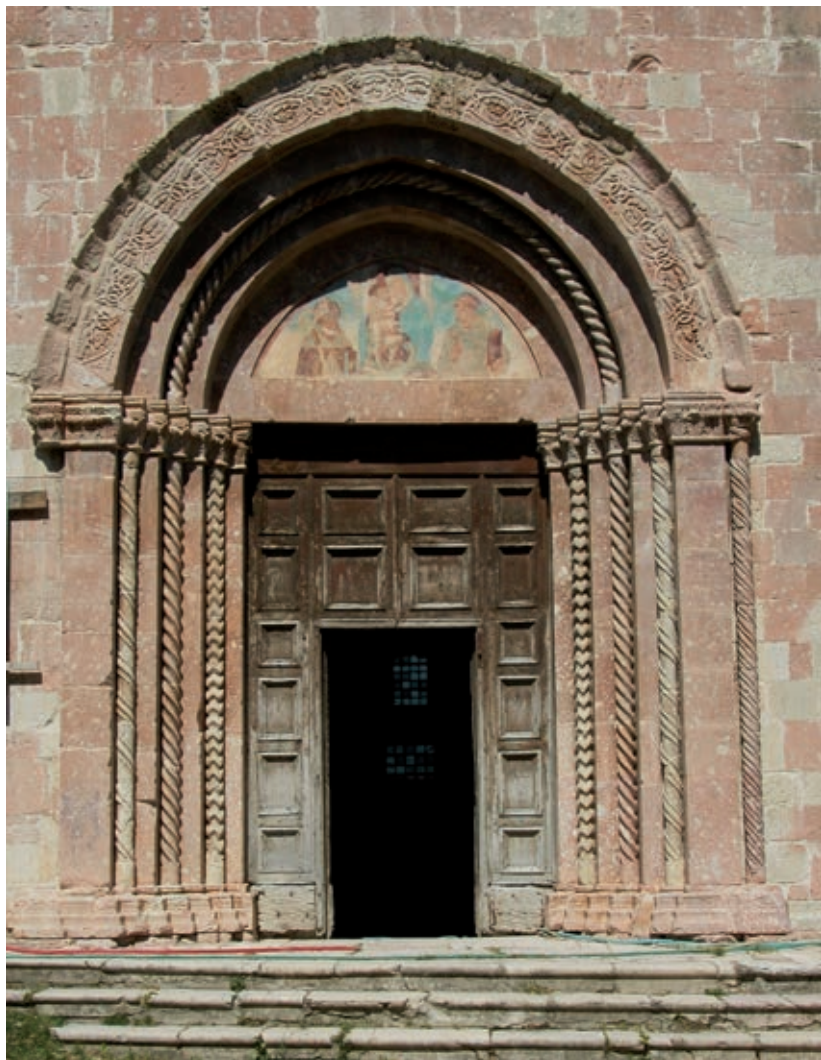
Fig. 7: Sant'Agostino a Cascia, portale

L'accesso alla chiesa avveniva attraverso un portale con ampio sguincio (fig. 7) caratterizzato, in senso plastico prima che figurativo, dalla presenza di tre colonnine tortili ed a spirale alternate con cornici a spigolo vivo; altre due colonne cordonate, trafugate da tempo, delimitavano esternamente il portale a sostegno della cornice, moderatamente estradossata; gli stilobati seguono la linea delle alternanze mentre i capitelli presentano una duplice serie di foglie d'acanto. Sull'ogiva si osserva oggi solo un cordone mediano, ma, in origine, questo doveva verosimilmente completarsi con due elementi tortili; l'arco è percorso da un fregio scolpito a rami intrecciati con grappoli d'uva, motivo analogo a quello presente in S. Francesco (fig. 8), quasi interamente conservatosi.

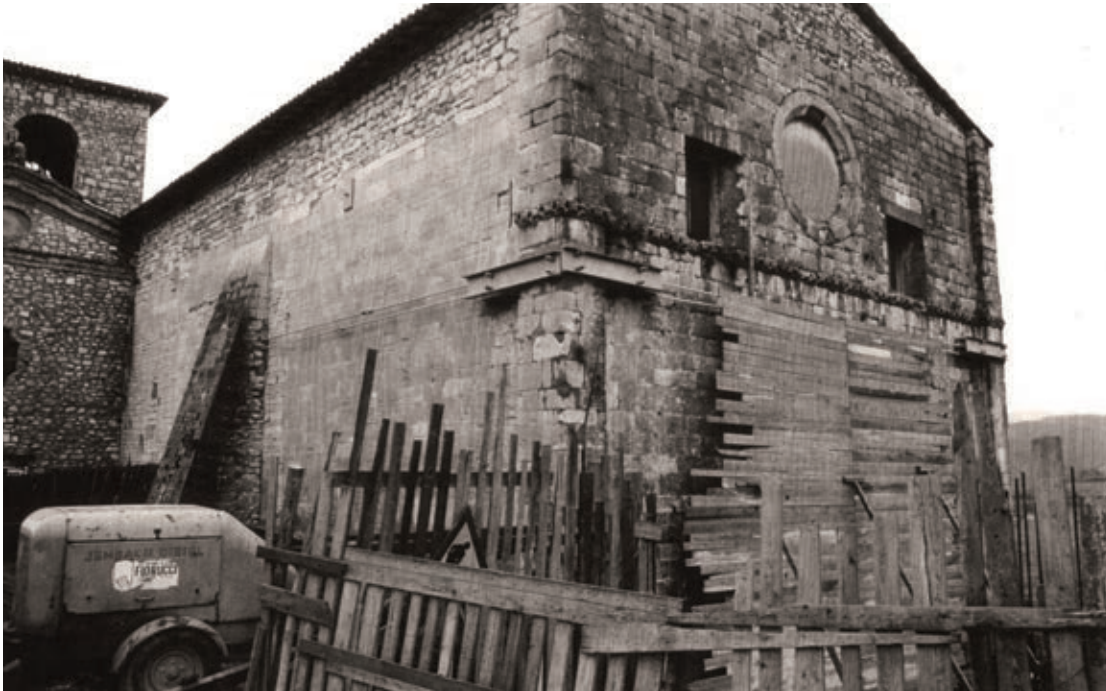
*Fig.24: Presidi antisismici  
provvisori posti sulla  
facciata dopo il terremoto  
del 1979  
(Archivio Soprintendenza  
ai Beni Architettonici  
dell'Umbria)*

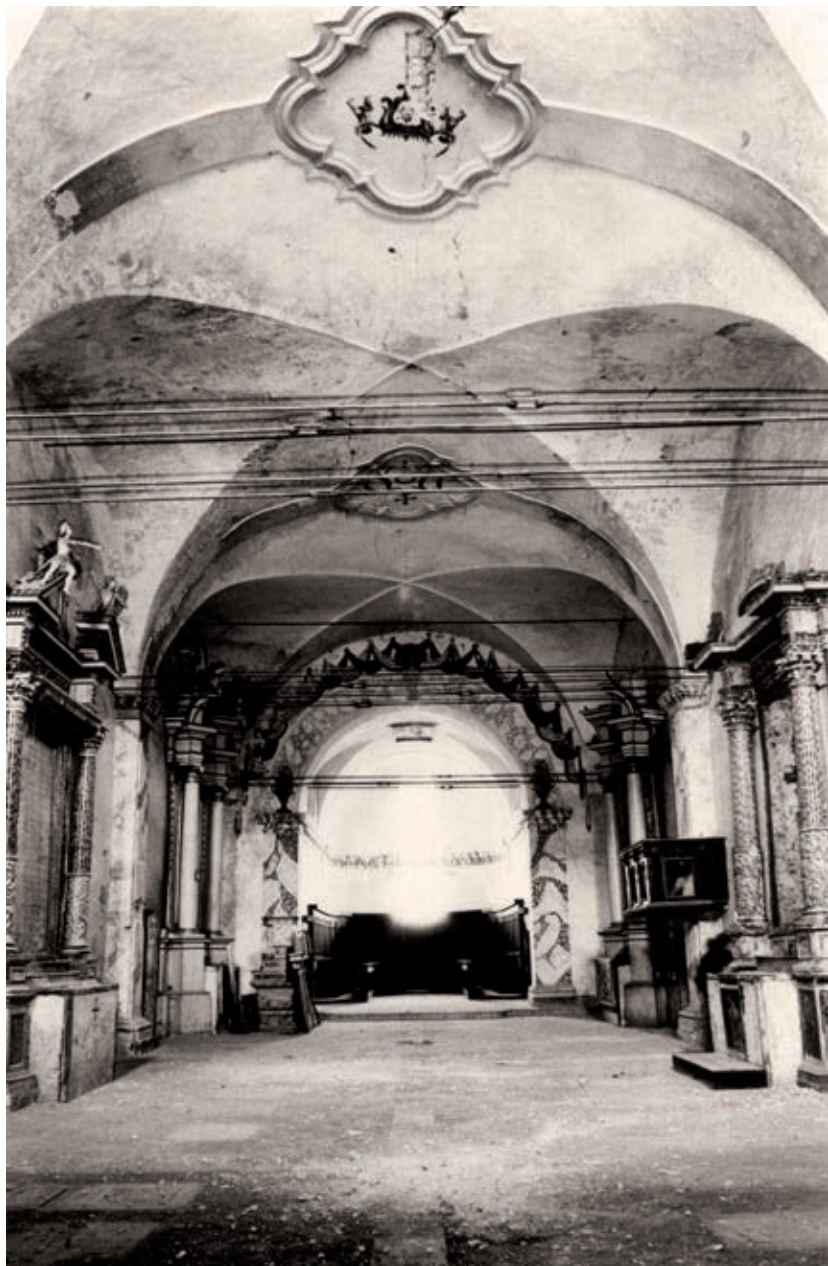
Fig.25: Interno della chiesa dopo le opere provvisorie post-sisma

di una azione di ribaltamento dei piani verticali longitudinali della chiesa e gli evidenti fenomeni di schiacciamento che interessavano gli spigoli dei cantonali della facciata principale, particolarmente nella porzione inferiore, imposero l'immediata realizzazione di presidi atti a scongiurare il crollo della facciata (fig.24), "la costruzione di ponteggi metallici all'interno [...], nella prima navata per il puntellamento delle volte a crociera"<sup>95</sup> nonché la posa in opera di sistemi di puntellamento e catene in ferro, disposte a coppie all'imposta delle volte a crociera (fig. 25).

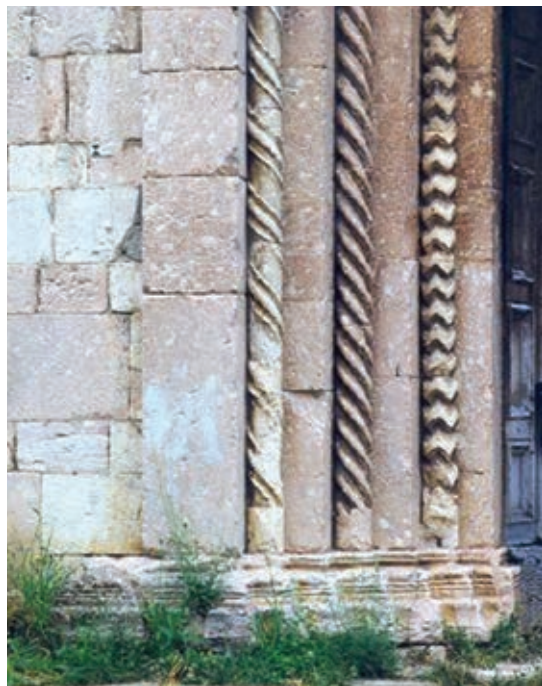
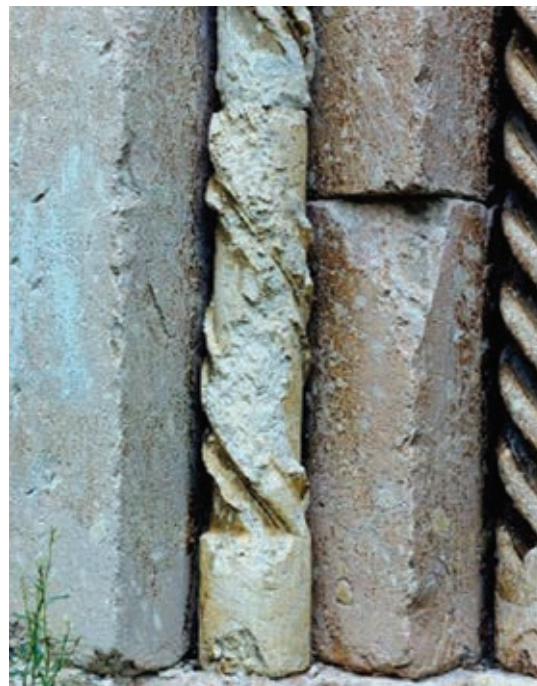
Figg. 9a-b: Porzione sinistra del portale: ripresa generale e di dettaglio con perdita di materiale per scagliatura

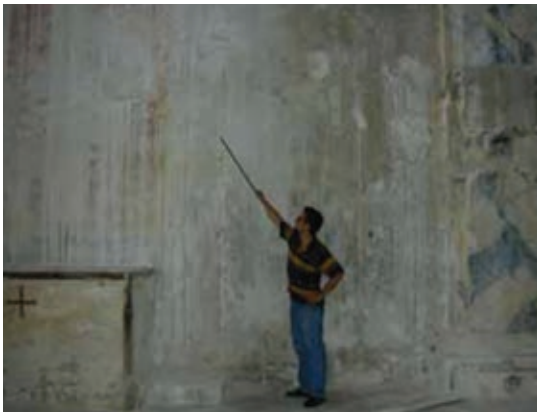
Fig. 19: parete sinistra, nessuna indicazione visibile  
Fig. 20: termografia corrispondente

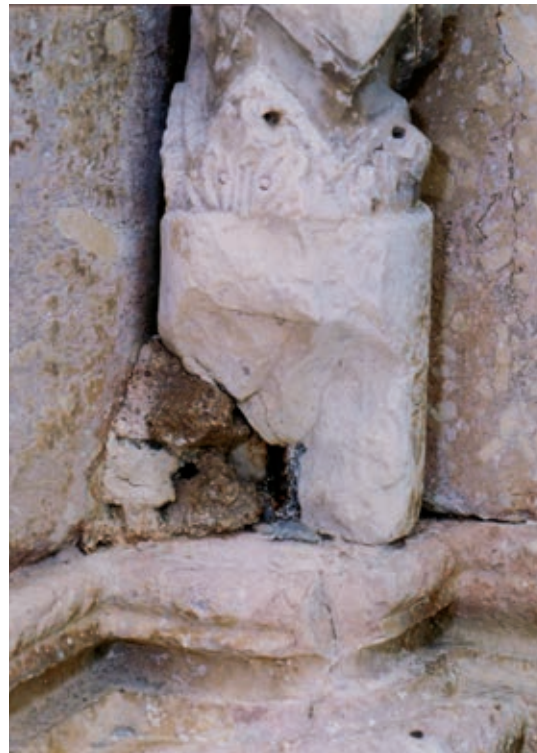
*Fig. 6: Erosione della pietra dovuta alla gelività*
