OPUS *nuova serie*

Vicende sismiche e storia urbana di Cusco

Seismic Events and Urban History of Cusco

Claudio Mazzanti

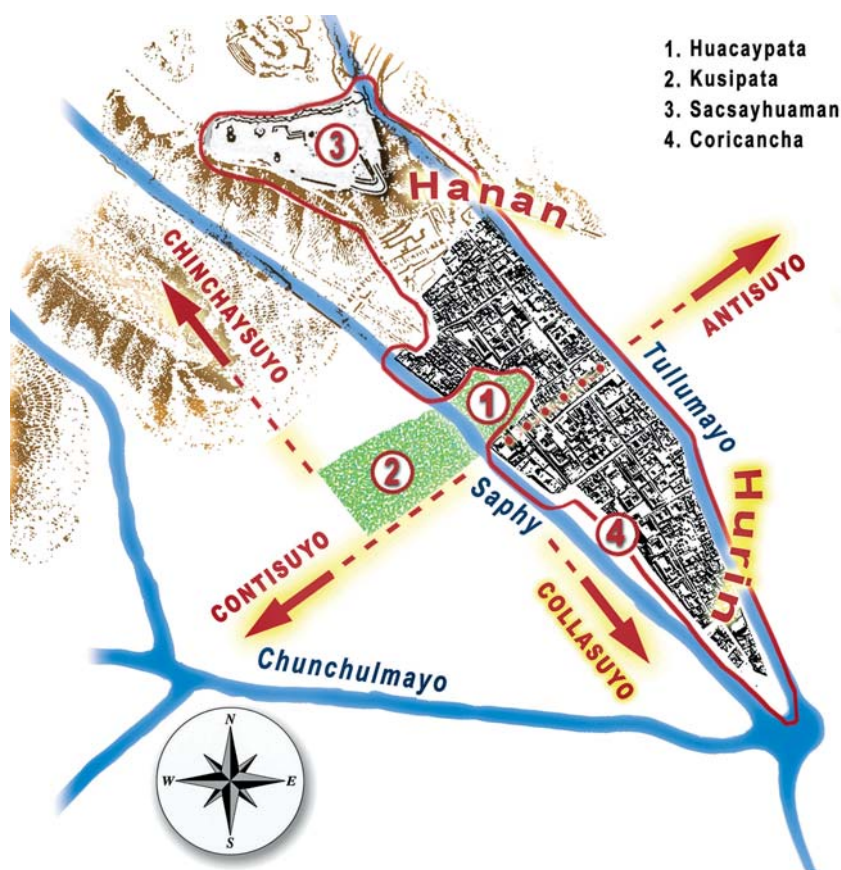
1/ Cusco nel XV secolo (dis. dell'A. 2019).

puma: qui, su un alto promontorio, c'erano la fortezza che dominava la città e il Sacsayhuaman, altro luogo sacro fondamentale dell'epoca¹⁸. Allo stesso modo, l'intersezione triangolare tra i fiumi Tullumayu e Saphy ricorda la coda del felino (fig. 1).

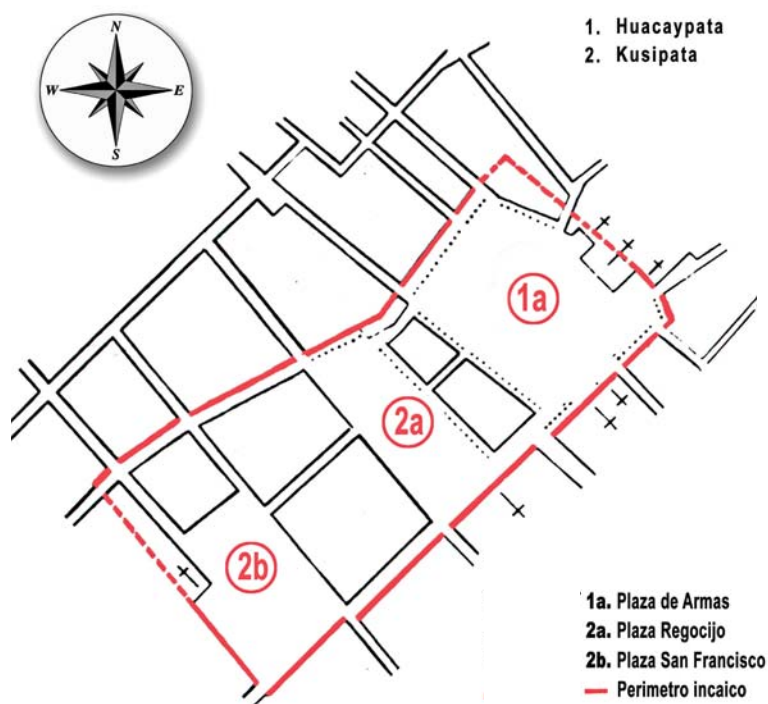
3/ *Le piazze principali della città coloniale* (dis. dell'A. 2019).

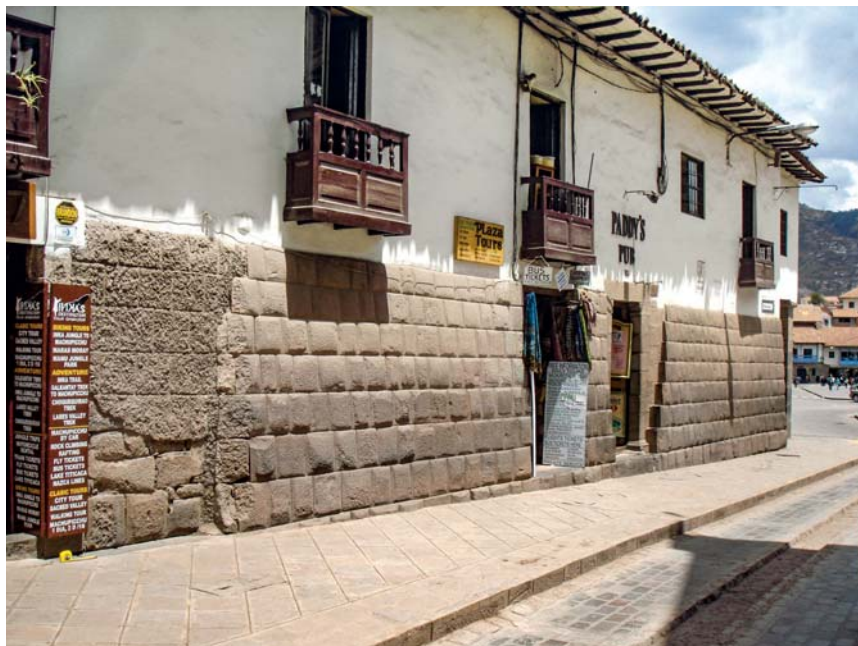
4/ Edificio coloniale con muratura in adobe costruita sopra le antiche pareti in pietra incaiche (foto dell'A. 2018).

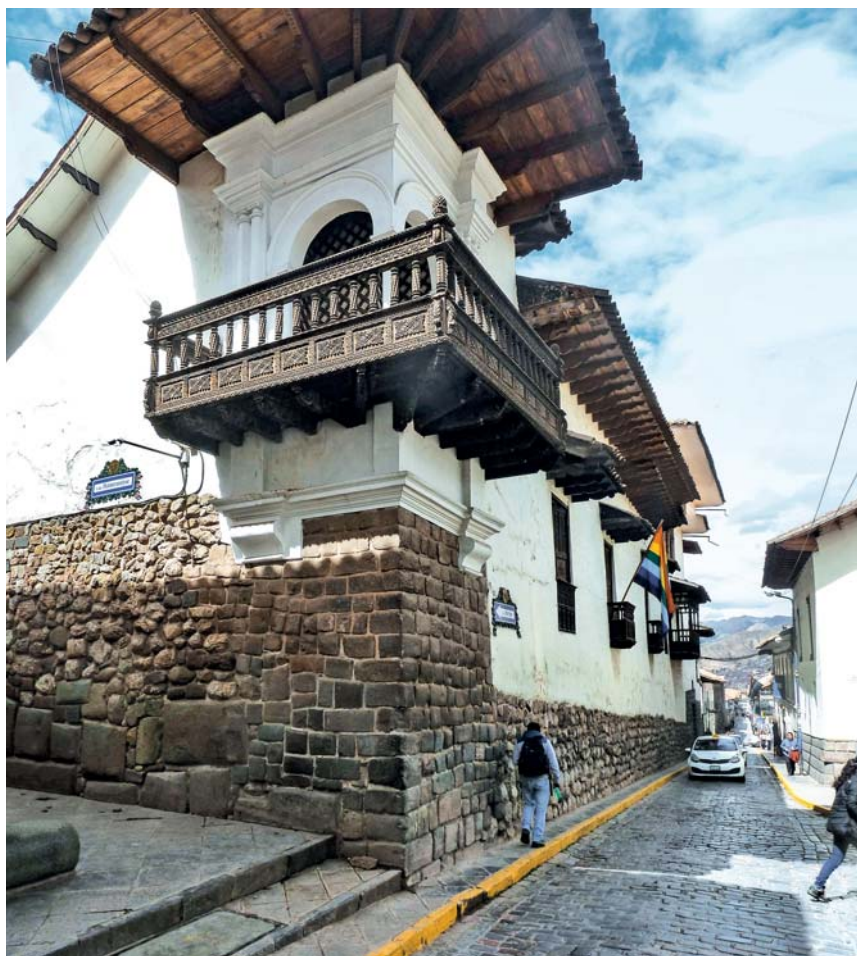
5/ Edificio coloniale ricostruito dopo il sisma del 1650 (foto dell'A. 2018).

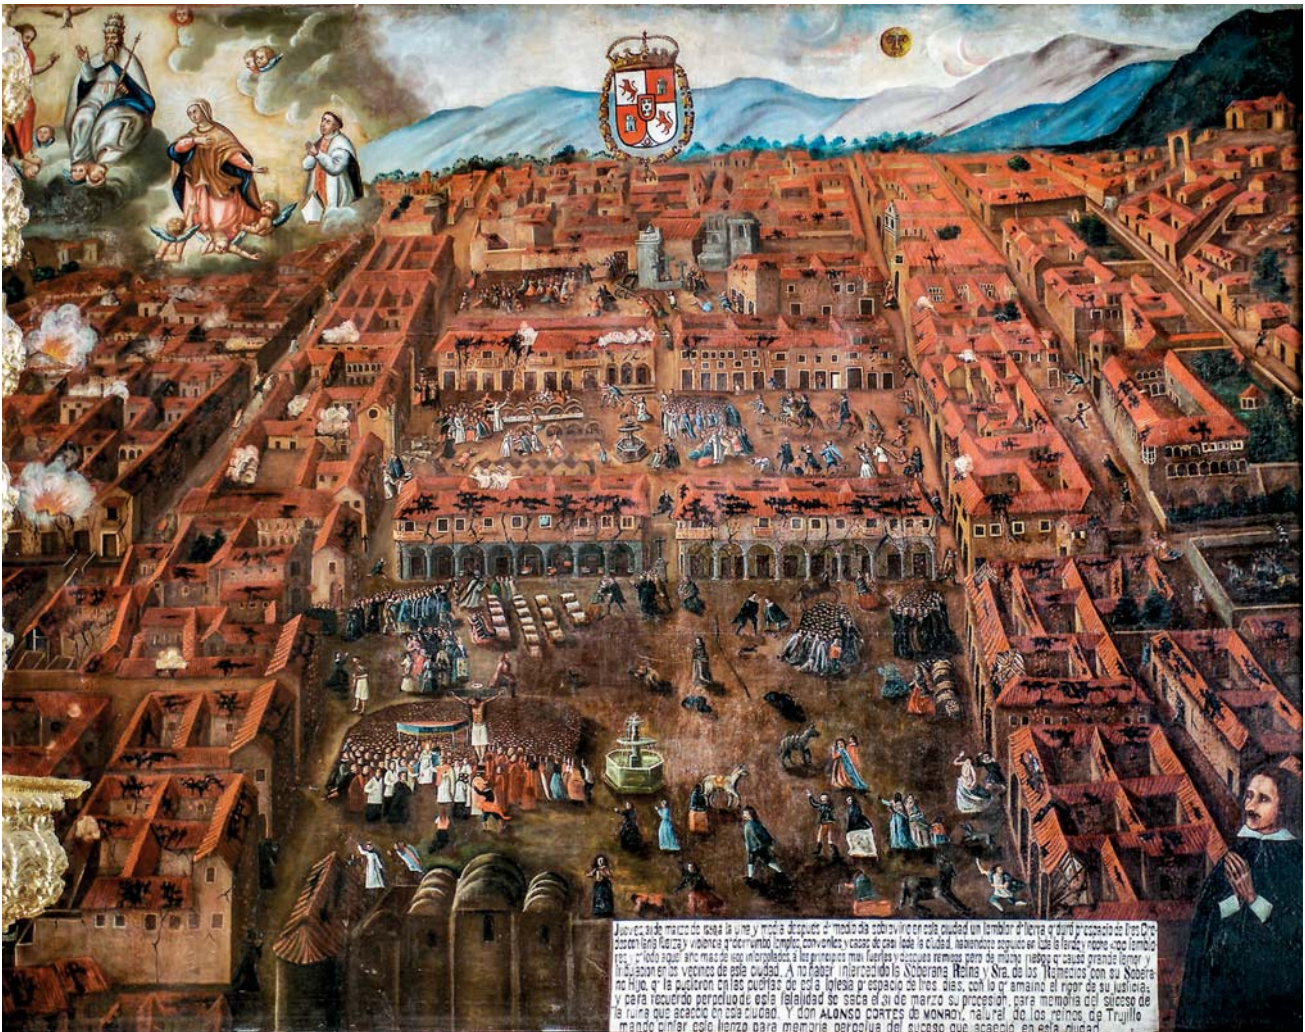
- **Area raffigurata nel "Panorama"**
- A. La Catedral
 - B. La Compañia
 - C. La Merced
 - D. San Francisco
 - E. Santa Clara
 - F. San Pedro
 - G. Santa Ana
 - H. San Andres
- ▲ **Rifugi temporanei**
- 1. Plaza de Armas
 - 2. Plaza Regocijo
 - 3. Plaza San Francisco
- ⊙ **Edifici danneggiati**
- ★ **Incendi**

8/ Il Panorama de Monroy, autore anonimo, dopo il sisma del 1650 (da Tesoros de la Catedral..., op. cit., 2013).

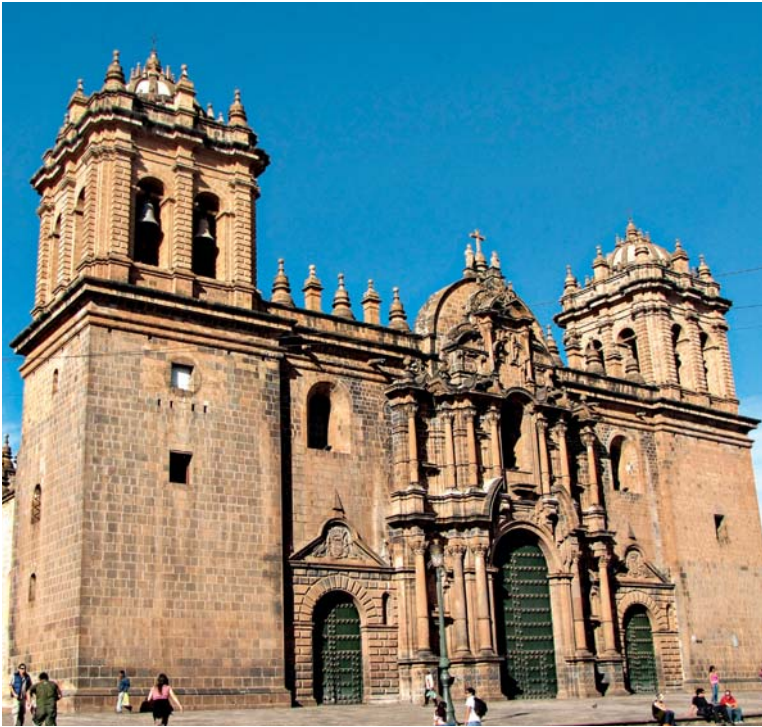
13a-b/ Cattedrale di Cusco: veduta della facciata principale (foto dell'A., 2018); assonometria di una torre campanaria (da J. De la Serna, P. Carrillo, op. cit., 1996).

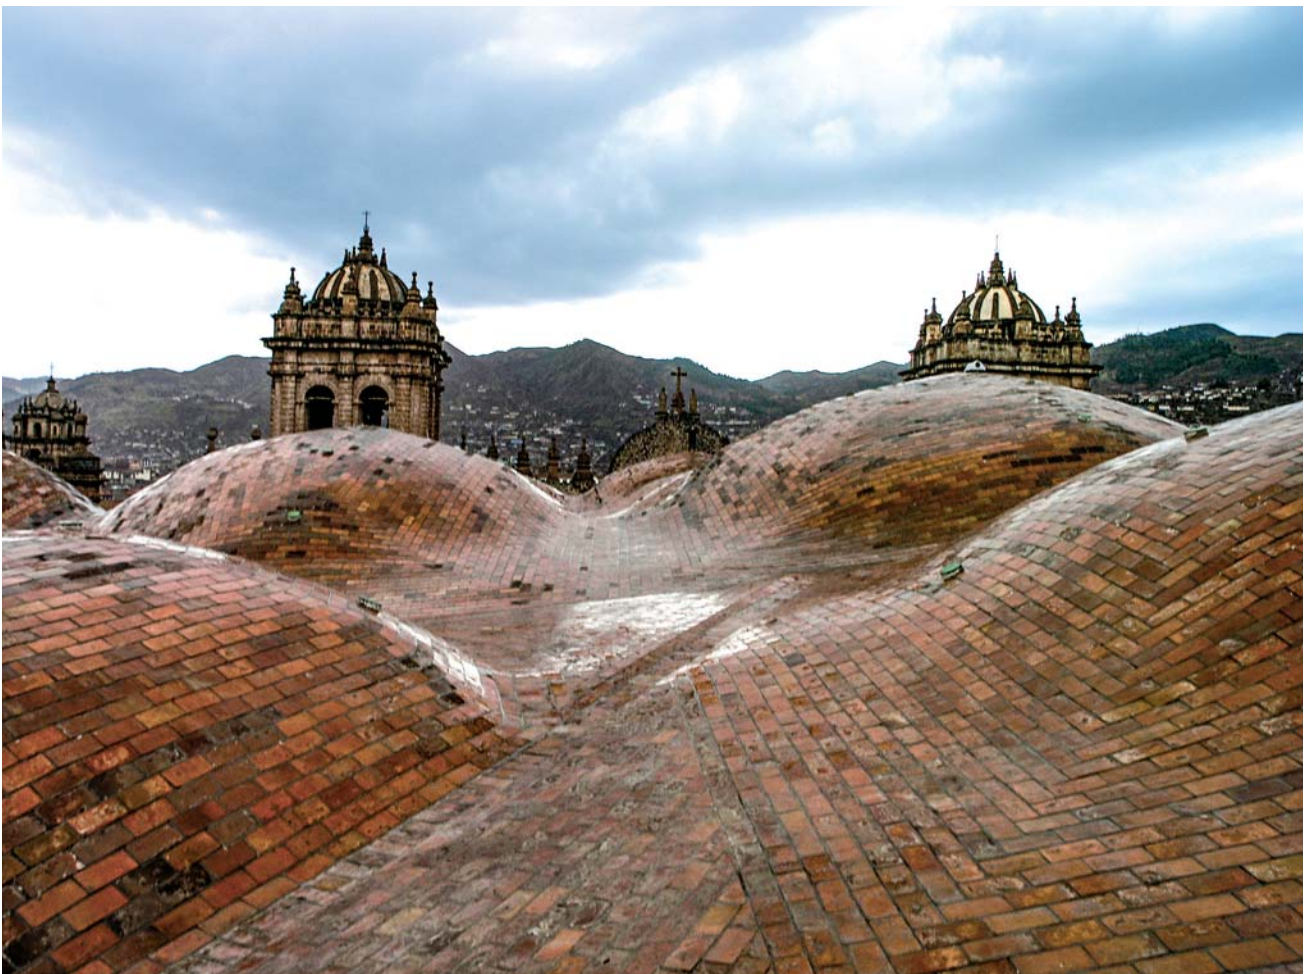
14/ Cattedrale di Cusco: veduta dell'estradosso della copertura voltata, in laterizio a vista (foto dell'A. 2018).

tutte le opere monumentali di Cusco, prevedendo anche, come ulteriore criterio antisismico, la geometria a doppia curvatura ispirata a quella della copertura della Cattedrale (fig. 14).

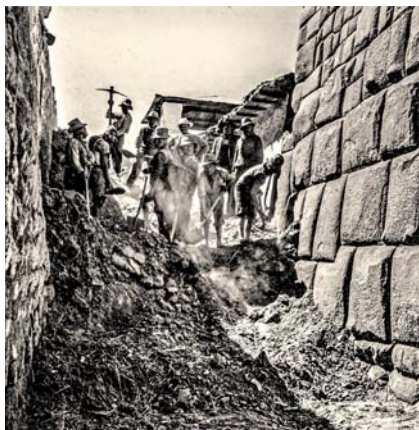
15/ La rimozione delle macerie da una strada del centro, dopo il sisma del 1950 (Istituto Riva-Agüero, Archivio fotografico, GIS-F-01599).
