# INTERSEZIONI *DISEGNI*

# La costruzione antisismica in Abruzzo. Arte del costruire e sistemi di consolidamento nella tradizione premoderna

di Lucia Serafini

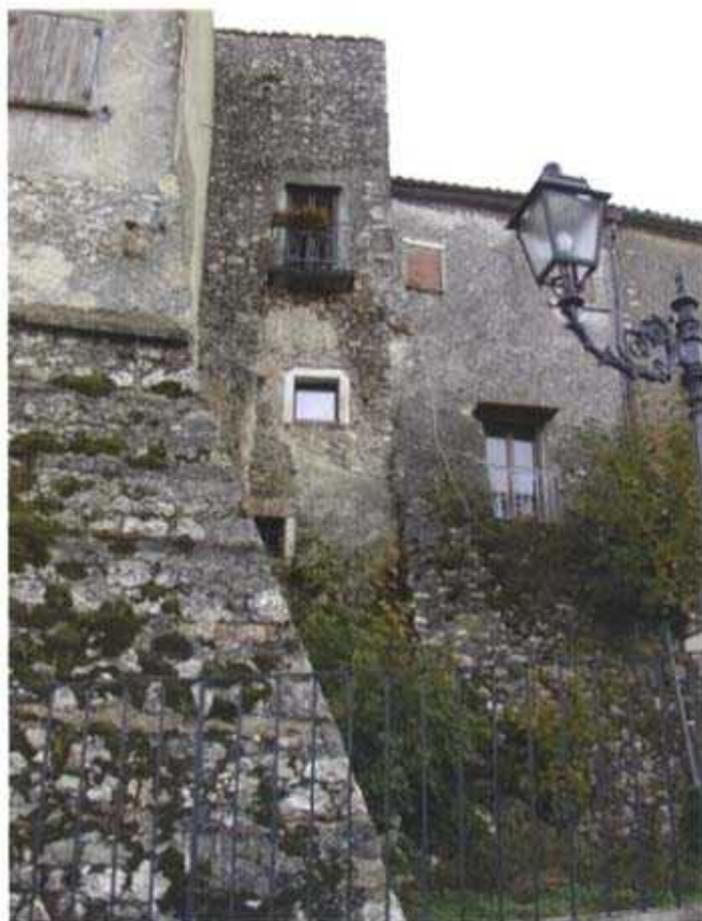
fig. 1. Castel del Monte (Aq), resti di case-mura.

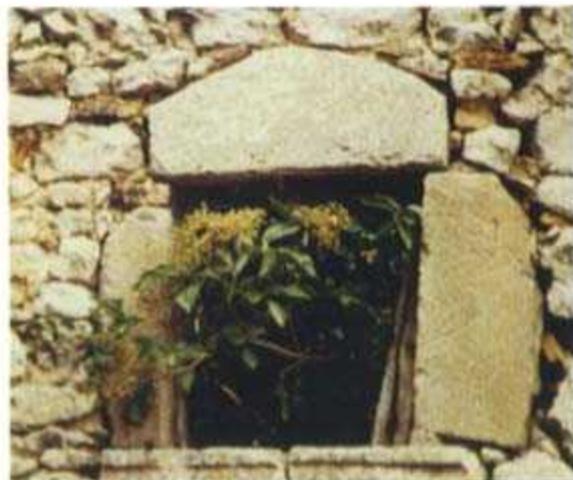
fig. 2. Roccacinquemiglia (Aq), finestra con architrave timpanato.

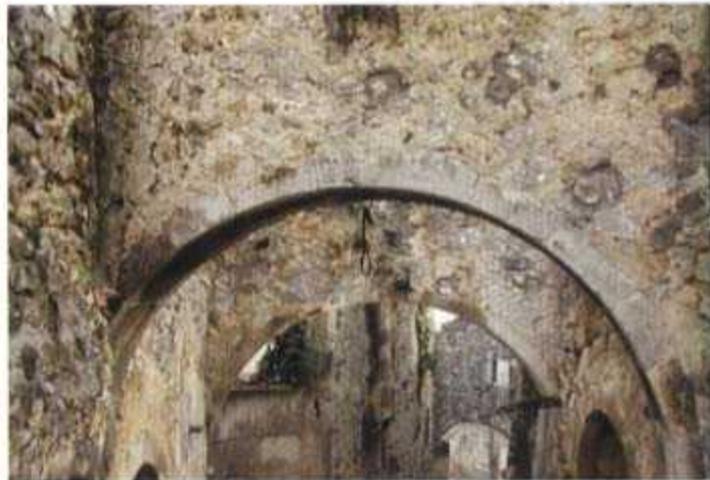
fig. 3. Navelli (Aq), centro storico, successione di archi soprastrada.

Di questi archi, realizzati prevalentemente in pietra appena sbazzata, si conserva ancora qualche esemplare nei centri dell'Abruzzo aquilano, dove l'elevata sismicità e il rigore del pendio hanno determinato caseggiati spesso estremamente compatti, di cui essi hanno contribuito a ridurre le soluzioni

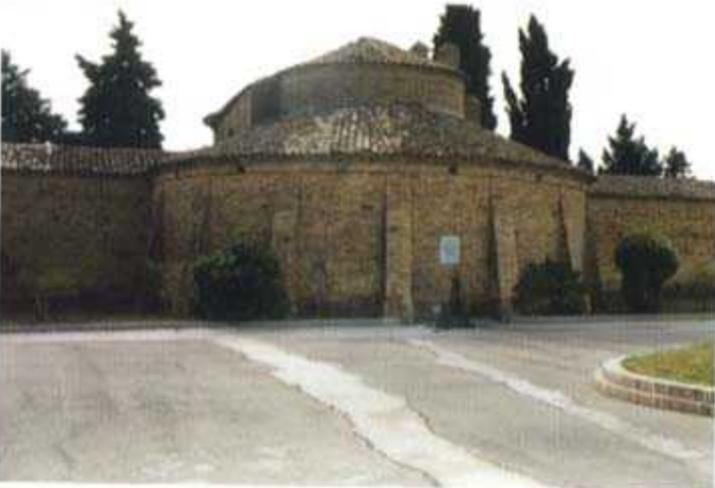
fig. 4. Vasto (Ch), camposanto ottocentesco, contrafforti sull'abside della cappella.

Per rimediare alla rotazione delle pareti e ai fuori piombo, generati spesso da insufficienti ammorsature tra i setti, il cantiere storico ha fatto regolare ricorso agli speroni in muratura, realizzati in mattoni, per la migliore adattabilità di elementi più standardizzati, oppure in pietra, con conci parzialmente quadrati, qualche volta inframezzati da ricorsi di mattoni.

Già Leon Battista Alberti consigliava l'uso di speroni, come una sorta di "puntellatura permanente", inaugurando per queste strutture un successo che non è mai venuto meno, tanto nelle raccomandazioni della trattatistica quanto nella pratica costruttiva. Dopo il terremoto del 1703 sono numerosi gli speroni in pietra realizzati all'Aquila a sostegno di fabbriche dissestate: tra gli altri ci sono quelli di sostegno dell'abside della chiesa di S. Domenico, del fianco sinistro della chiesa di S. Maria di Collemaggio, dell'ala sinistra del transetto di S. Pietro di Coppito<sup>16</sup>.

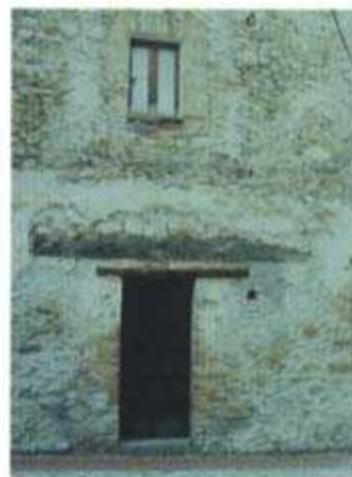
fig. 5. Esempio di radicamento su una muratura del teramano.

Un modo per ovviare alla mancanza di buoni leganti e garantire il confezionamento di muri a regola d'arte, risulta essere, soprattutto nella provincia di Teramo, la consuetudine, a partire dai primi secoli dopo il Mille, di farli misti di pietra e mattoni, alternati a ricorsi di vario spessore secondo dimensioni che variano nel tempo a favore di questi ultimi. I numerosi episodi di architettura religiosa e civile che utilizzano questo motivo costruttivo, per la tessitura di ossature murarie ed arcate, confermano una ricerca affidata non solo agli effetti estetici derivanti dalla bicromia dei materiali, ma anche all'efficacia di corsi di mattoni capaci di agire da ammortizzazione degli sforzi e ripianare corsi di pietra non sempre di pezzatura regolare<sup>11</sup>.

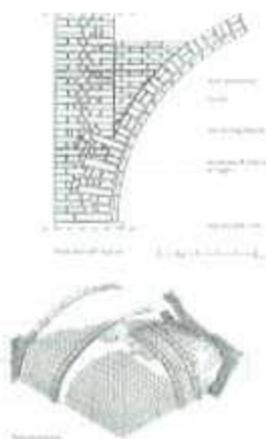
fig. 6. Penne (Pe), palazzo Castiglione, volta della galleria del piano nobile.

Sulle volte, uno dei più diffusi sistemi di rinforzo è costituito dall'inserimento di archi di irrigidimento, spesso all'estradosso, previo svuotamento di riempimenti troppo pesanti. Si tratta dei cosiddetti "pettini", realizzati con costolature di mattoni disposti a pacchetti alternati di tre elementi di costa e due elementi di piatto, in modo da garantire la necessaria ammortatura. Spesso il sistema degli archi di irrigidimento è associato alla costruzione di frenelli, muretti, quasi sempre in laterizio, costruiti alle reni a loro appoggio e sostegno. Singolare per l'alleggerimento delle volte è anche l'uso delle "procelle", voltine di mattoni in foglio annegate nel riempimento, di numero funzionale all'ampiezza del vano.

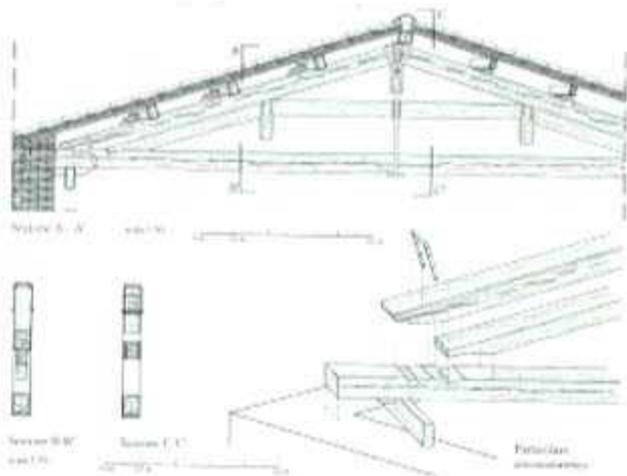
fig. 7. Città Sant'Angelo (Pe), palazzo Coppa (XVIII sec.), capriata d'angolo.

Qualche volta per irrobustire travi di copertura aventi funzione di paradossi, il cantiere storico ha fatto ricorso a vere e proprie capriate d'angolo. Nel palazzo Coppa di Città S. Angelo, ricavato nel XVII secolo all'interno del convento di S. Bernardo, la capriata principale, con monaco e controcattena è rafforzata, in corrispondenza del padiglione d'angolo, da una capriata supplementare, probabilmente realizzata nel corso del XIX secolo, in una fase di ristrutturazione dell'edificio, e dotata non solo di controcattena ma anche di contropuntoni, tenuti insieme da una staffa metallica di ancoraggio centrale, che imbretella i puntoni al monaco, passa sulla controcattena, avvolge la catena, si ammortizza su una tavoletta di legno sottostante a questa, stringendo il tutto in un sistema staticamente efficace.
