Muri parlanti

Prospettive per l'analisi e la conservazione dell'edilizia storica

TERREMOTI E ARCHITETTURE IN ABRUZZO. GLI ESPEDIENTI ANTISISMICI DEL CANTIERE TRADIZIONALE

Lucia Serafini Università degli Studi di Chieti-Pescara, Facoltà di Architettura

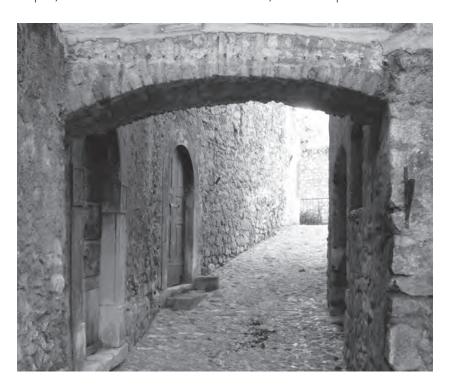
1 - Navelli (Aq), resti di archi soprastrada.

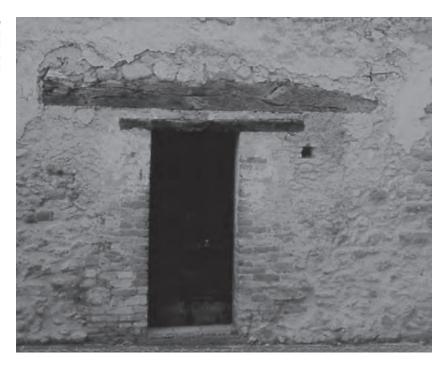
2 - Borgo Faraone (Te), esempio di trave lignea di scarico in una muratura di ciottoli e laterizi.

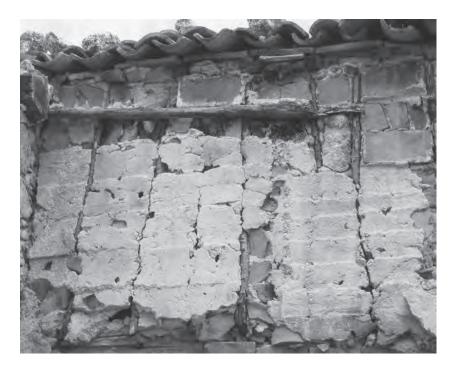
3 - Montenerodomo (Ch), ruderi del borgo vecchio, tramezzo con armatura lignea.

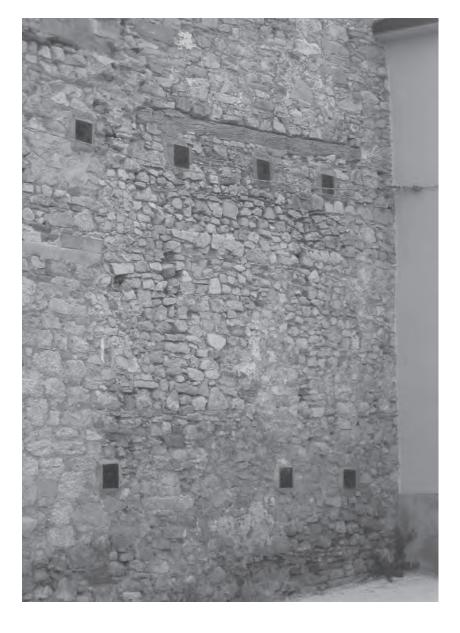
4 - Roio del Sangro (Ch), esempi di murature con radiciamenti e catene di ferro successive al terremoto del 1933.

Nonostante la trattatistica italiana si sia sempre mostrata scettica sull' uso di catene in metallo — soprattutto a seguito della raccomandazione fatta da Vignola a non sostenere le fabbriche con 'stringhe' — nel cantiere abruzzese il ricorso a tiranti metallici è molto frequente, soprattutto per il contenimento della spinta di archi e volte. La loro localizzazione è in genere alle reni, anche se non mancano esempi di soluzioni più articolate, a conferma di cantieri tanto sperimentali quanto vivaci. Una singolare applicazione di catene 'a braga' sull'estradosso di arcate, molto usate nel cantiere bolognese, è nel consolidamento del coro della chiesa di S. Maria a Vasto, del 1838²⁴.

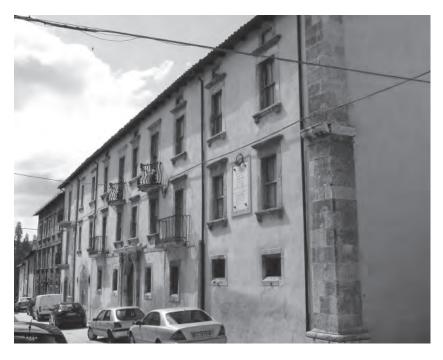
5 - Pescocostanzo (Aq), palazzo Ricciardelli, cantonale con risega.

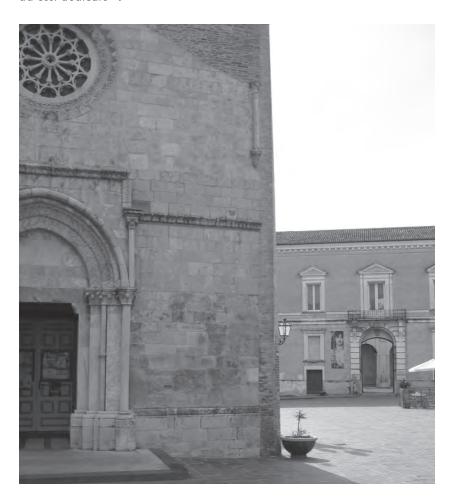
6 - Vasto (Ch), il muro a scarpa sulla parete laterale della cattedrale.

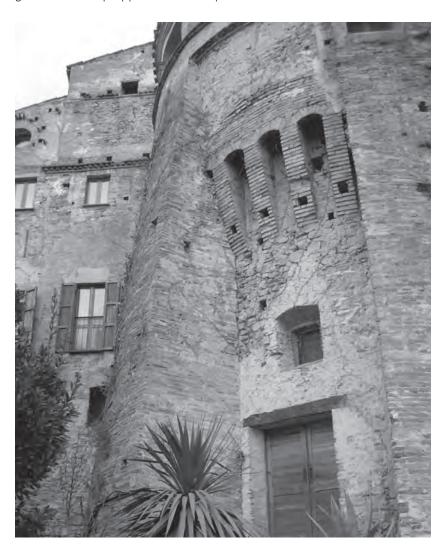
7 - Montefino (Te), castello, lo sperone costruito dopo il terremoto del 1734.

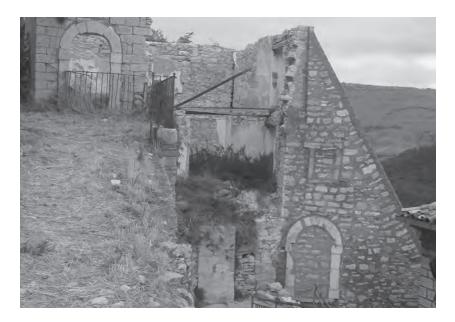
8 - Rosello (Ch), ruderi del vecchio borgo, sperone di consolidamento ricavato dalle demolizioni.
