Lo scalzamento delle fondazioni in alveo

# Il caso dei ponti storici del medio versante adriatico

MARCO PETRANGELI, MASSIMO PIETRANTONI, LEONARDO CALVANI

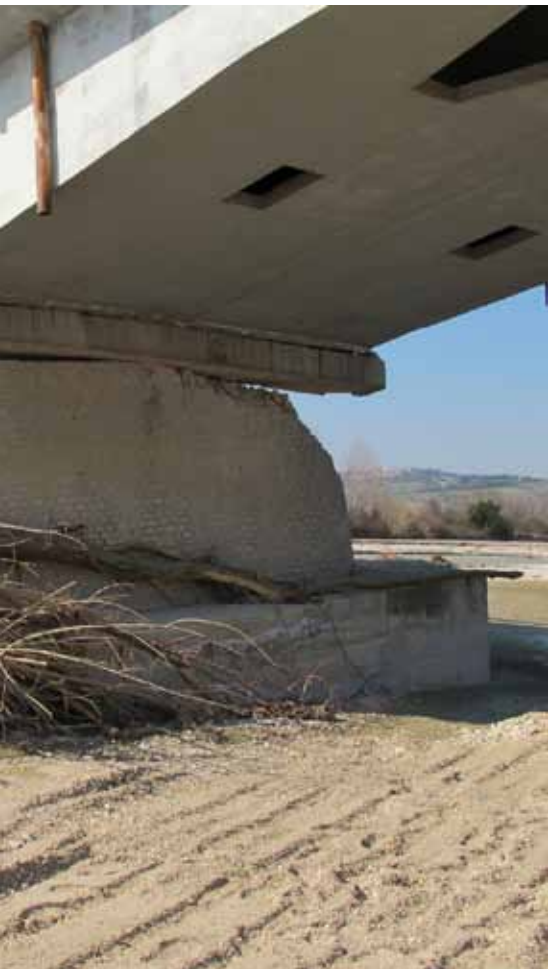
**Figura 1** – Il ponte del Fiastra danneggiato a seguito dell'evento alluvionale del 2011

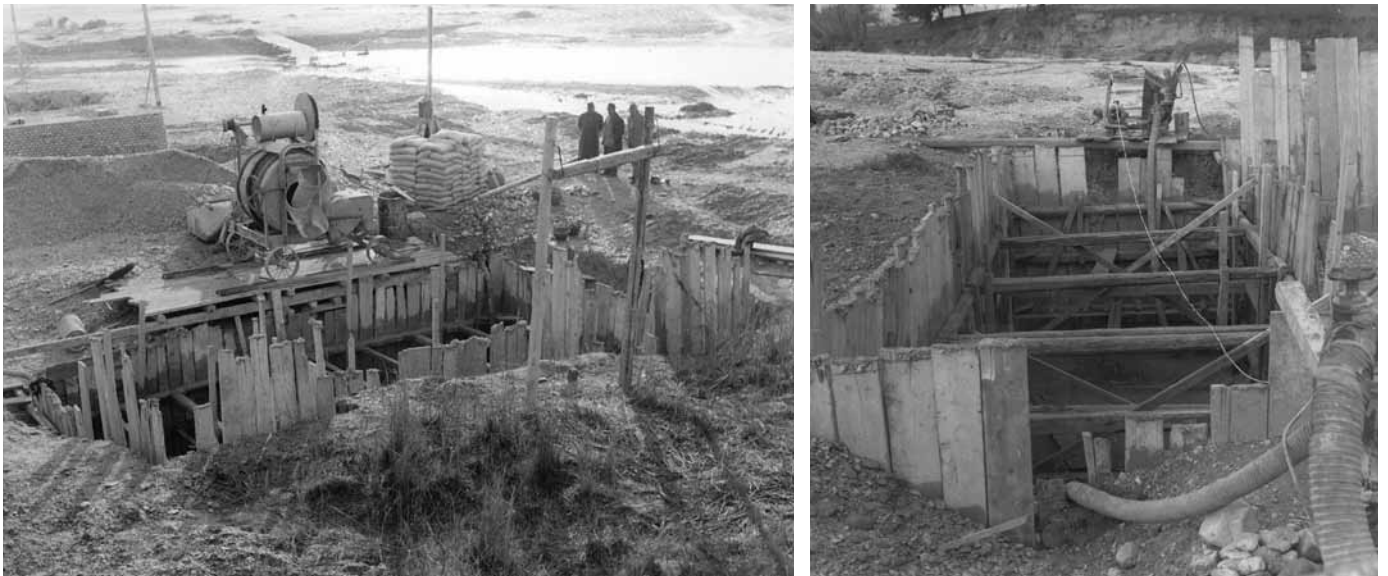
**Figura 3** - Realizzazione delle fondazioni del ponte sul torrente Fiastra nel 1955

presa che propose di rafforzare le fondazioni mediante diaframmi perimetrali da realizzare intorno alle fondazioni esistenti (Fig. 3). Tali diaframmi avevano spessore di 0.5 m e profondità di circa 8 metri. In occasione dei lavori, l'alveo di magra del fiume fu deviato in destra idrografica e tale deviazione sembra essersi consolidata negli anni in quanto il fiume è rimasto in tale posizione.

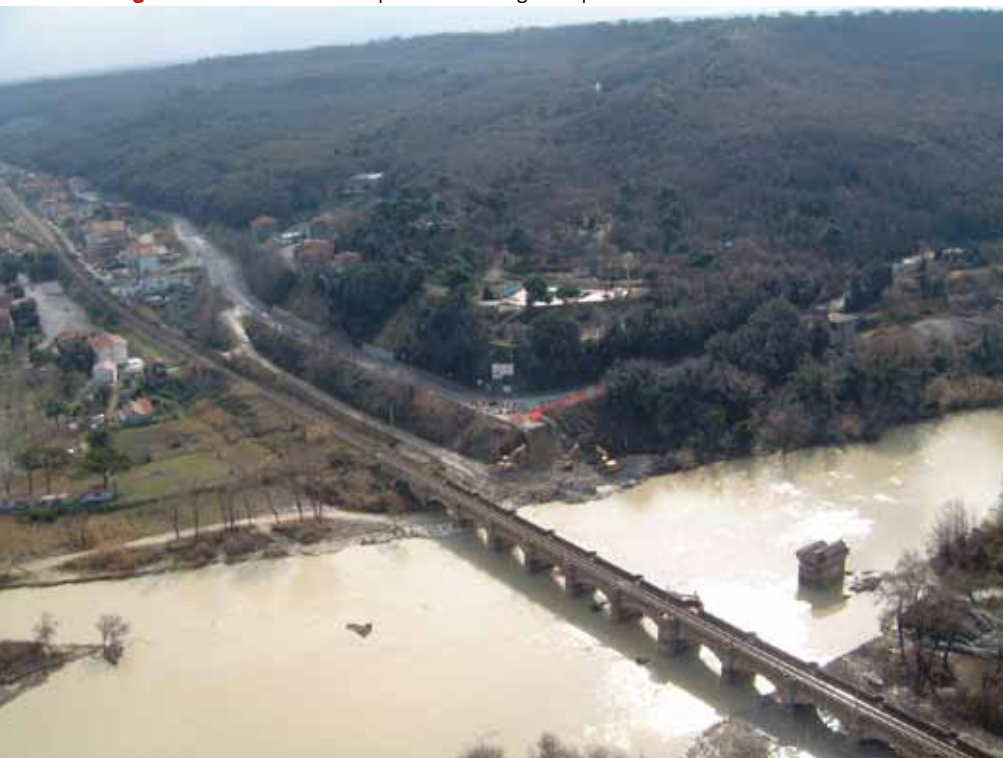
**Figura 8** - Foto aerea del ponte sul Sangro dopo il crollo

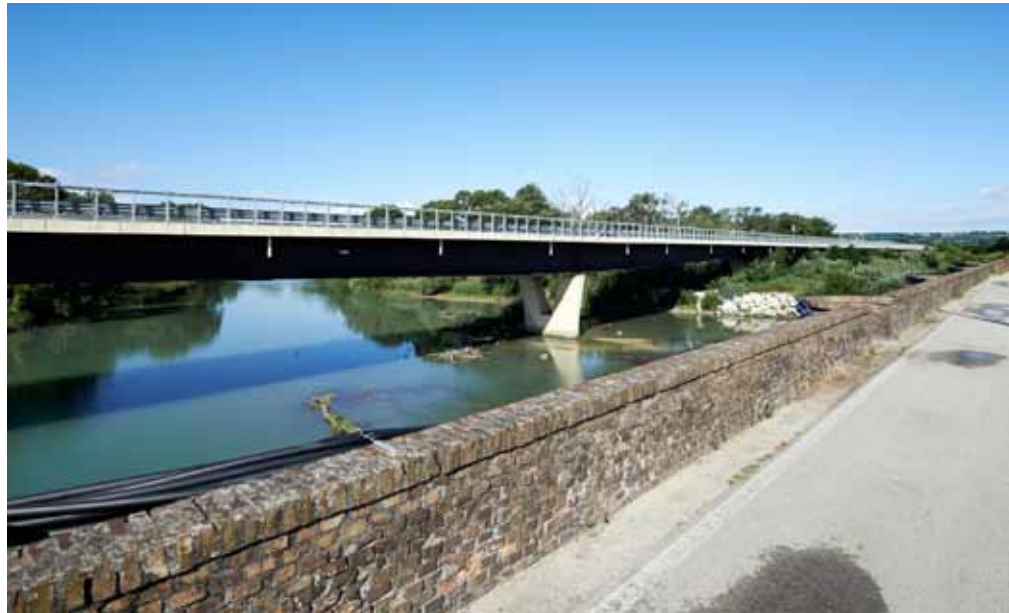
**Figura 9** - Il nuovo ponte sul Sangro

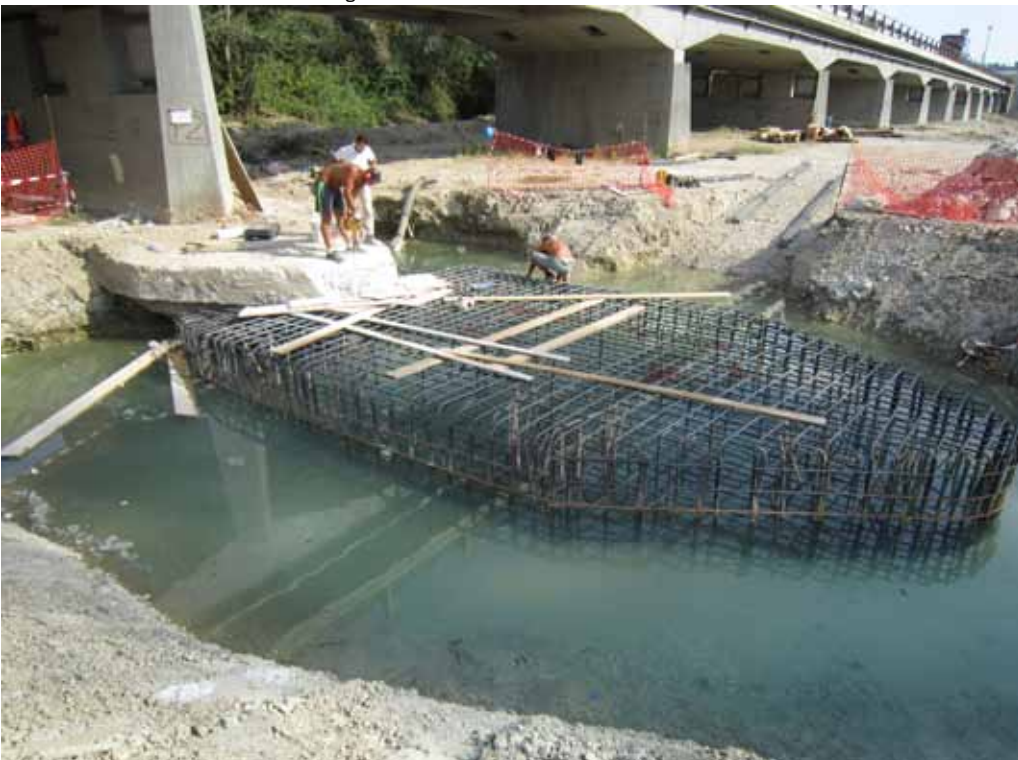
**Figura 10** - Un plinto del nuovo viadotto in costruzione e sullo sfondo la Pila 3 del viadotto esistente rialzata in seguito allo scalzamento subito

Il ponte sul Chienti a Montecosaro, costruito nel 1960, ha subito un primo danneggiamento dovuto a scalzamento nel 1980. In quella occasione la Pila 3 lato Macerata sprofondò di circa 50 centimetri. Essendo l'impalcato realizzato con una schema tipo Gerber, esso riuscì ad assorbire questo cedimento senza danni irreparabili. Per quanto non si ha documentazione sull'opera di ricostruzione, è probabile che fu sufficiente sollevare l'impalcato in corrispondenza della pila scalzata e quindi si sopraelevò la stessa come visibile in Fig. 10.

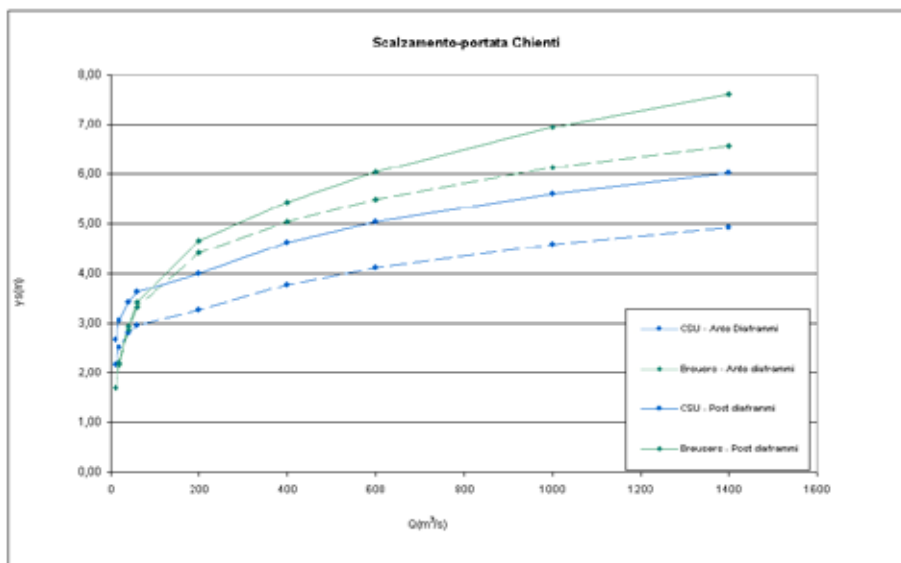
**Figura 11** - Curve scalzamento-portata per il Chienti, prima e dopo l'intervento di rafforzamento con diaframmi

Sulla base delle considerazioni precedenti, sono state ricavate diverse curve di scalzamento in funzione della portata, considerando le condizioni pre e post rafforzamento delle fondazioni con i diaframmi. Per la modellazione idraulica è stato utilizzato il codice HEC-RAS da cui sono stati ricavati i valori delle velocità e dei livelli idrici nella sezione a monte del

ponte. Questi sono stati quindi utilizzati per il calcolo dello scalzamento con le diverse formule descritte nel capitolo 3. Si riportano nella figura seguente i risultati ottenuti per entrambi i casi di studio.

Da tali curve si vede abbastanza chiaramente che, anche con portate relativamente modeste, si ottengono scalzamenti variabili tra i 3 ed i 4 metri. In questi casi peraltro, lo scalzamento può essere amplificato dal fatto che la corrente non è perpendicolare all'asse del ponte in quanto il fiume scorre seguendo alvei incisi che divagano all'interno di una golena ben più ampia.

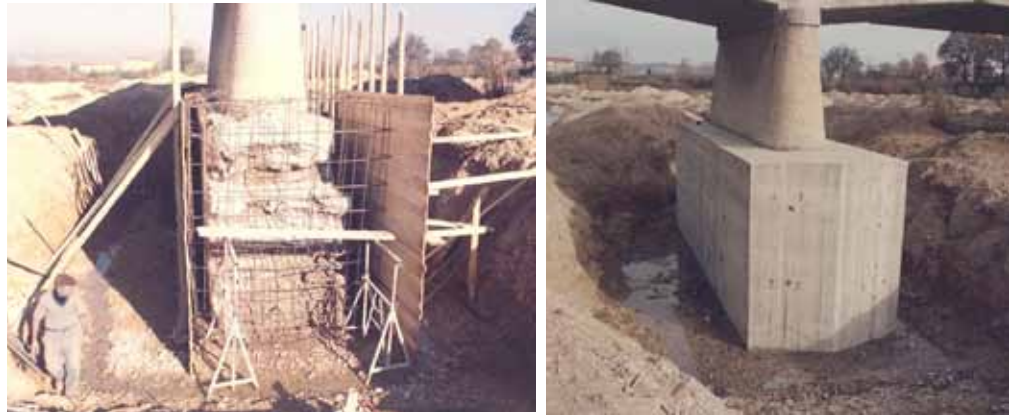
**Figura 14** - Il rafforzamento delle fondazioni del ponte sul Fiastra del 1987

Il ponte sul Fiastra è molto simile a quello sul Chienti a Montecosaro descritto precedentemente. Anche questo ponte era stato sottoposto a interventi di rafforzamento delle fondazioni nel 1987. In questo caso però, le fondazioni non erano state approfondite, ma solo consolidate mediante il getto di una camicia in calcestruzzo intorno al plinto in muratura originario.

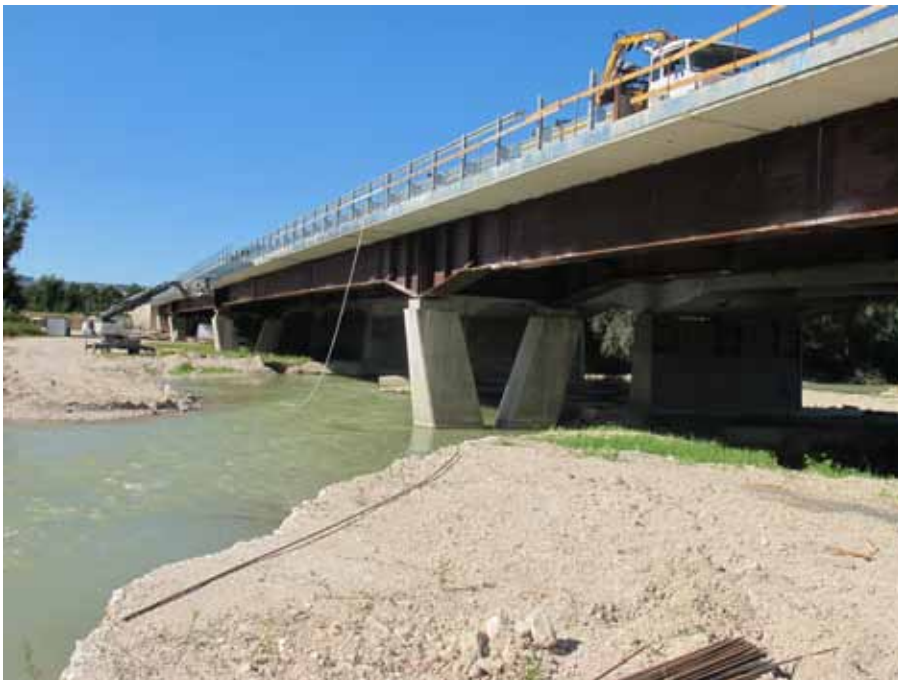
**Figura 13** - Il nuovo ponte sul Chienti a Montecosaro

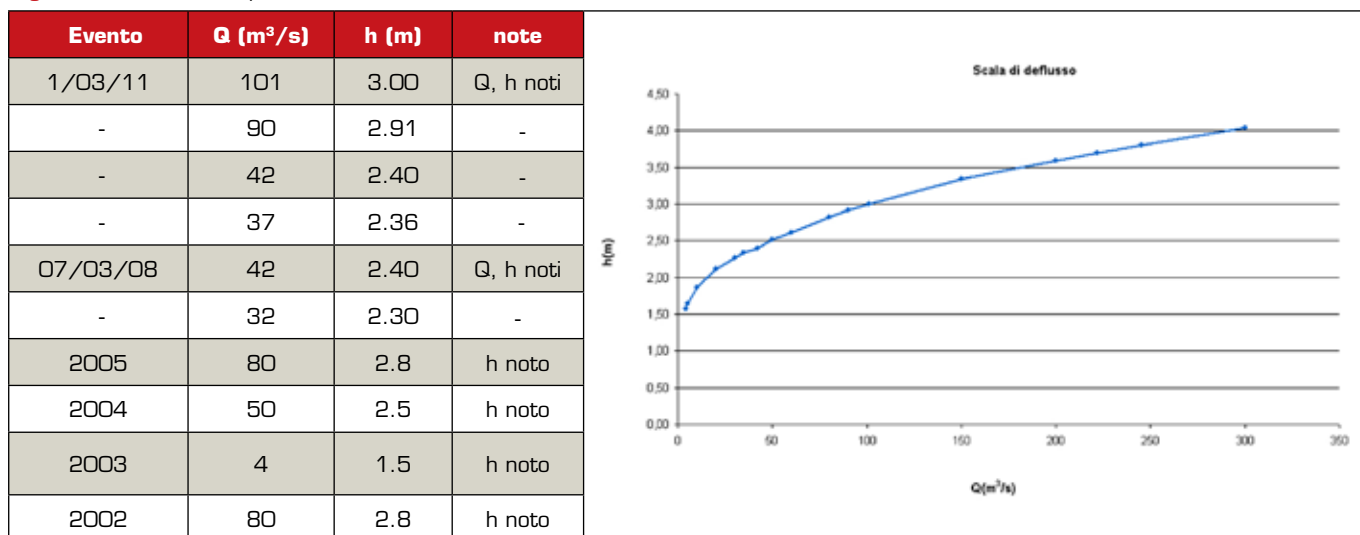
**Figura 15** - Serie delle portate ricostruite e scala di deflusso adottata

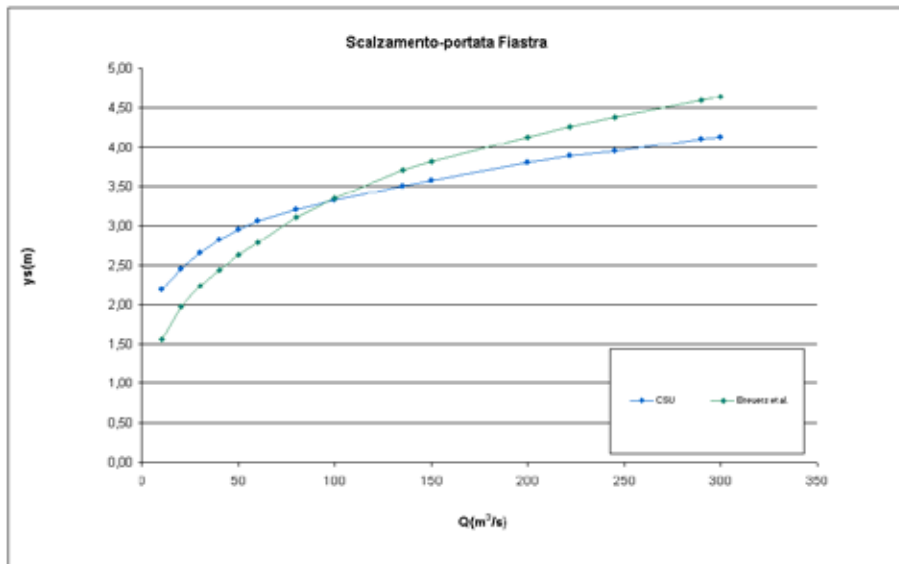
**Figura 16** - Curve scalzamento-portata

lici poiché il franco di sicurezza tra il sottotrave e il livello della corrente risulta pari a 4.08 m. Il problema principale è legato ai valori non trascurabili delle velocità che si misurano lungo l'intero tratto analizzato, e che possono dar luogo a scalzamenti notevoli del materiale attorno alle pile.

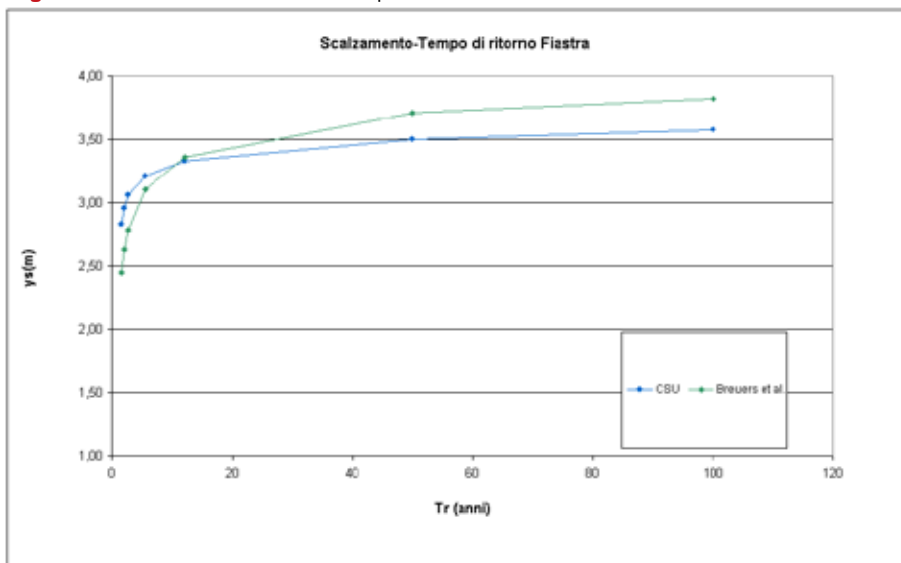
**Figura 17** - Curve scalzamento-Tempo di ritorno

Il grafico mostra valori elevati di scalzamento anche per eventi tutt'altro che eccezionali e che tali valori variano soprattutto per tempi di ritorno bassi, mentre all'aumentare dell'intensità dell'evento tendono a stabilizzarsi intorno ad un valore pressoché costante.
